四円寺

(財)京都市埋蔵文化財研究所・京都市考古資料館

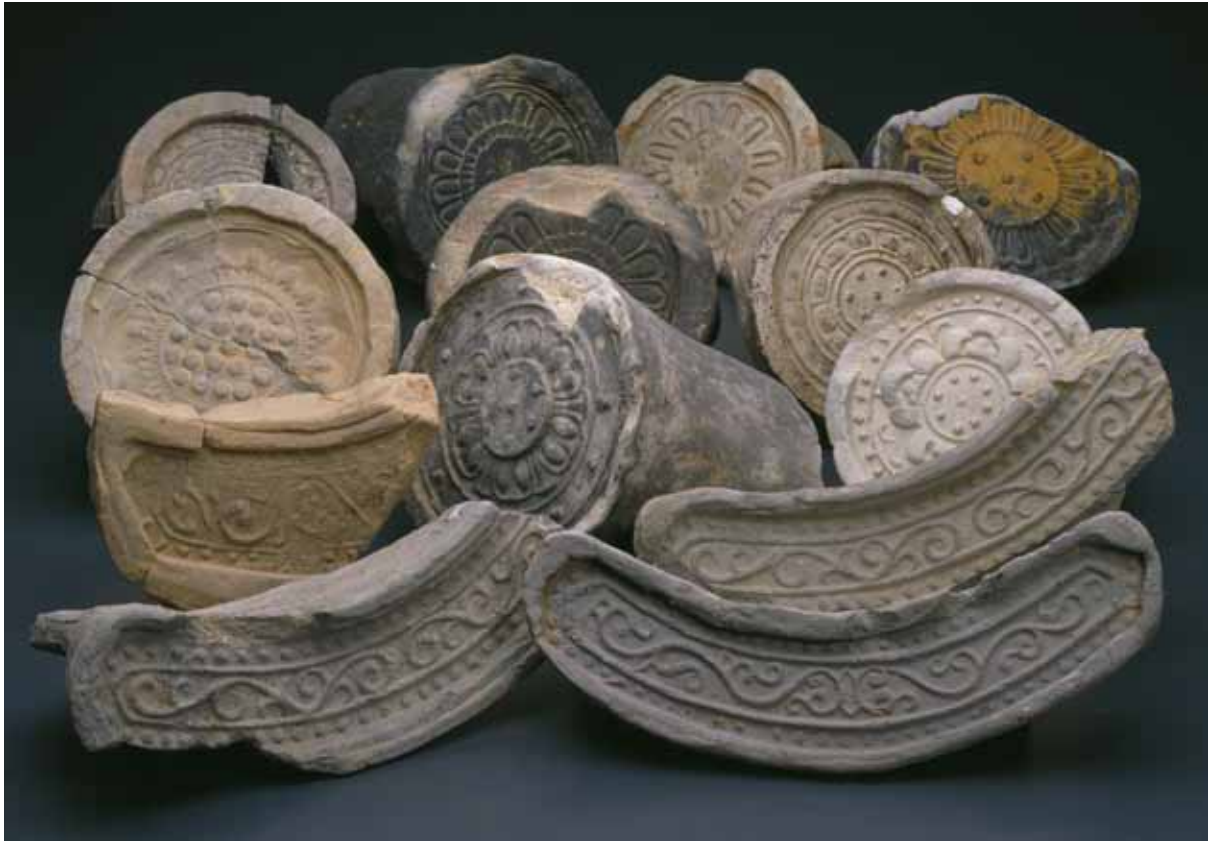
円宗寺跡出土の瓦

は溝、井戸、また建物に葺かれていたと思われる瓦が多量に捨てられた土壌など、いずれも平安時代後期の遺構を多数検出しました。出土した瓦の中には軒平瓦・軒丸瓦が多数みられました。これらの瓦には大和・播磨・丹波などの地方でつくられたものもあるということがわかり、当寺の造営の進め方を知るうえで重要な資料となりました。

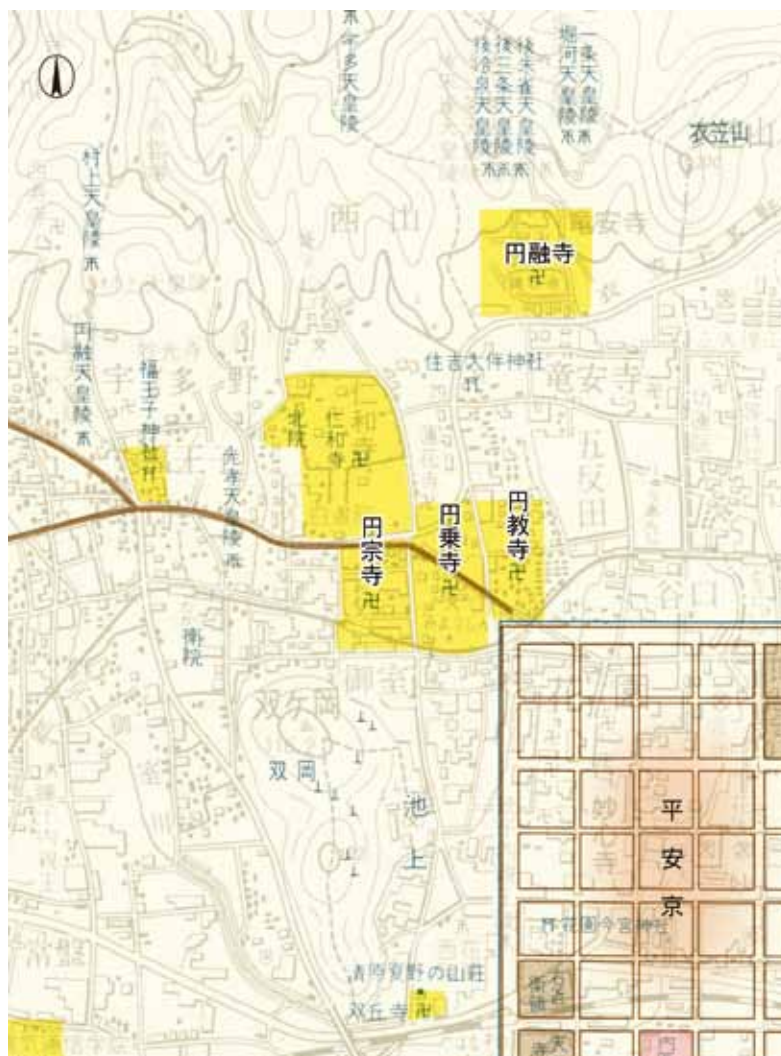
四円寺の推定位置図 『京都の歴史』第1巻別添地図 1968年に部分加筆
