# 六勝寺

(財)京都市埋蔵文化財研究所・京都市考古資料館

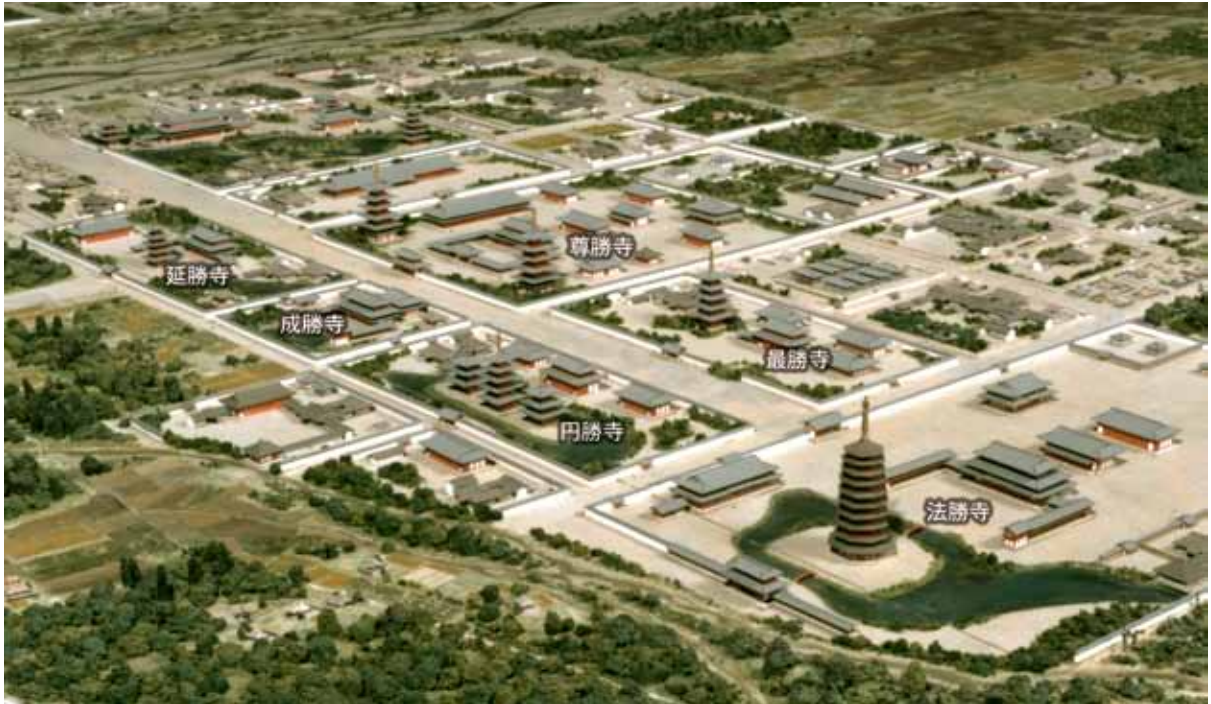
六勝寺推定復元模型 (南東から)

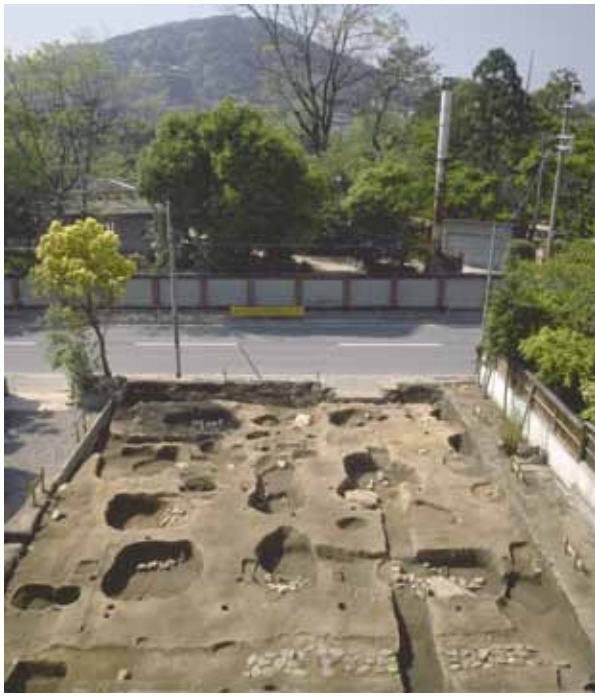
法勝寺跡 金堂東側回廊（北から）1986年調査

法勝寺推定地は、京都市動物園全域とその北側一帯が含まれ、調査では金堂と東側回廊・園池・水路・西限溝が検出された。

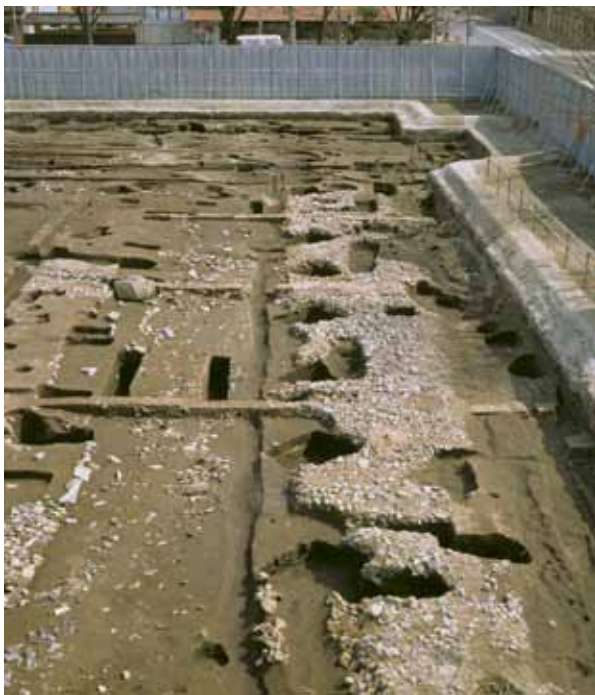
最勝寺跡 推定南限築地（西から）1991年調査

最勝寺推定地の調査では、南限の築地と思われる遺構を検出した。現在の位置としては、岡崎公園グラウンドにあたる。

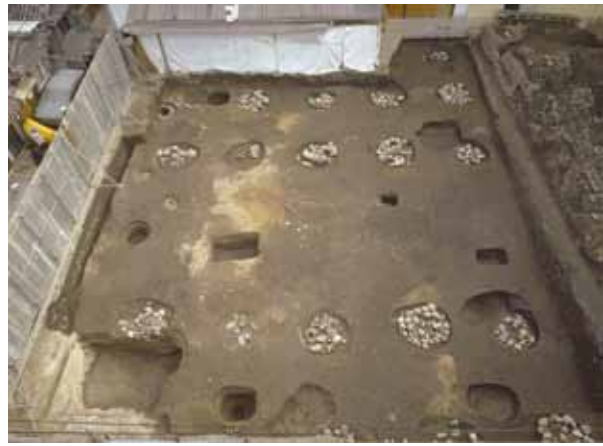
尊勝寺跡 阿弥陀堂礎石据付穴（西から）1978年調査

尊勝寺推定地は、京都会館のほかには武道センターなどを含む。これまでの調査で、金堂の基壇と東側回廊・東塔・西塔・阿弥陀堂・五大堂・観音堂・西限築地・北限溝など、六勝寺の中では最も多くの遺構が検出されている。

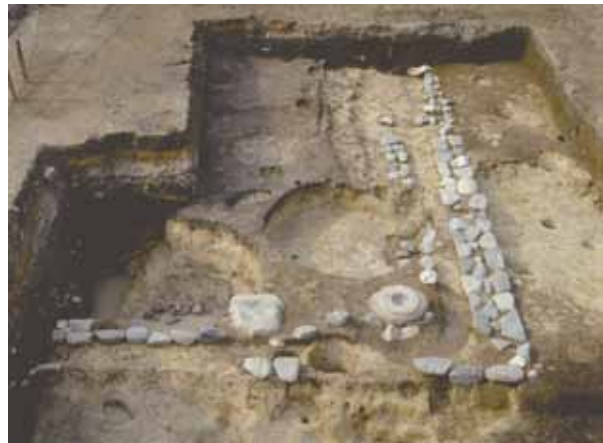
尊勝寺跡 五大堂雨落溝（南から）1986年調査

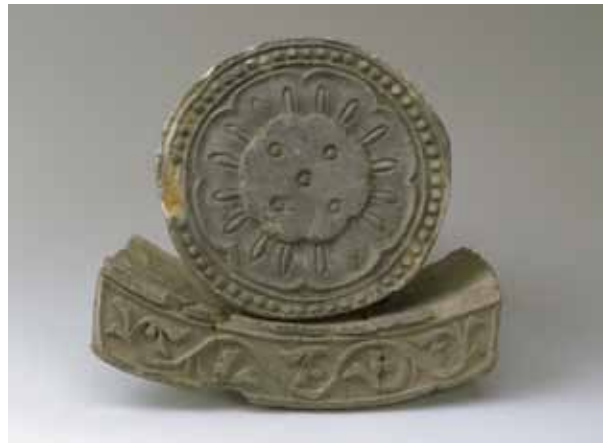
尊勝寺跡出土 軒瓦 1959年調査
