## 頼通邸高陽院の礎石建物

(財)京都市埋蔵文化財研究所・京都市考古資料館

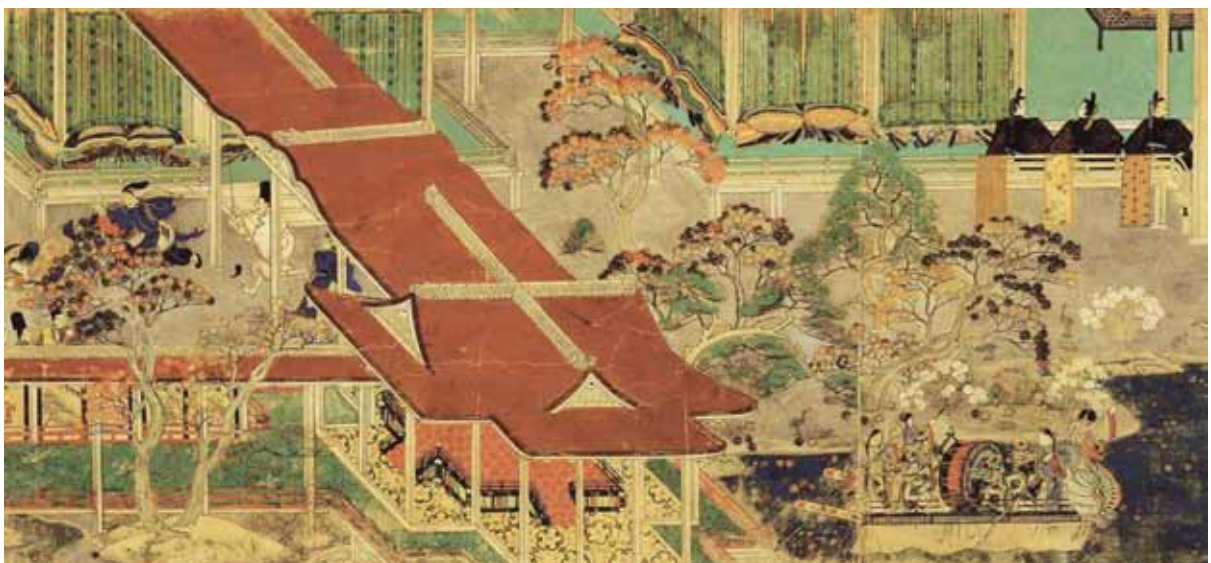
『駒競行幸絵巻』 和泉市久保惣記念美術館蔵

『駒競行幸絵巻』によると、西対の東には渡廊でつながれた寝殿があり、南には中門廊と釣殿がみえます。ここで問題となるのは、寝殿との関係です。今回発見した礎石建物跡の東で、園池北岸の華麗な洲浜を発見しています。寝殿はこの洲浜の北側に推定できますが、検出した建物は園池洲浜のすぐ西で、寝殿の南西に位置することになります。寝殿と渡廊でつながるには一度北に上がって東に曲がらなければならず、今回検出した建物の北側にもう1棟建物があることも想定できそうです。

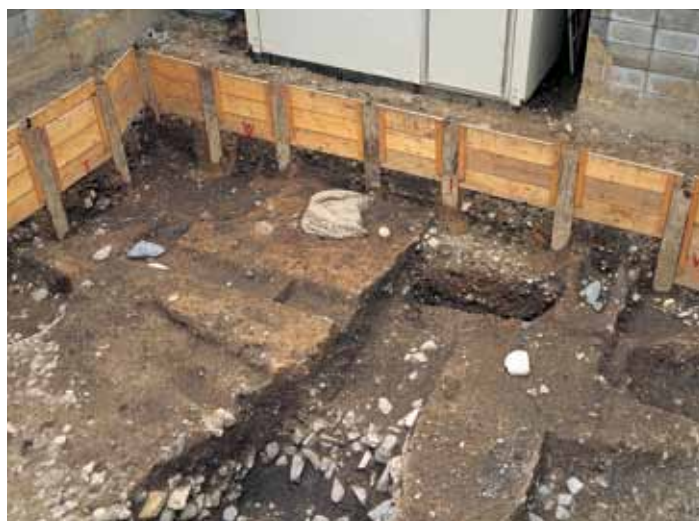
礎石建物跡 写真中央の白い石が和泉砂岩(南西から)

ところが、1997年4月に行なった発掘調査において、初めて建物跡の一郭を発見することができたのです。発見した建物遺構は、頼通時代の建物北西部と東西廊の一部で、特に建物北西隅には礎石と雨落ち溝が残っていました。この礎石は長径0.9mほどの砂岩で、泉南から和歌山の海岸に分布する和泉砂岩という石です。高陽院を

造営する際に海岸から趣のある石を運び込み、礎石として用いたと考えられ、「海龍王の家」と例えられた邸宅の様子をうかがうことができます。建物の性格はわかりませんが、南北棟である可能性が高いこと、西に東西廊が付属しており侍廊と考えられることなどから、寝殿の西対あるいはそれに準ずる建物と推定できます。

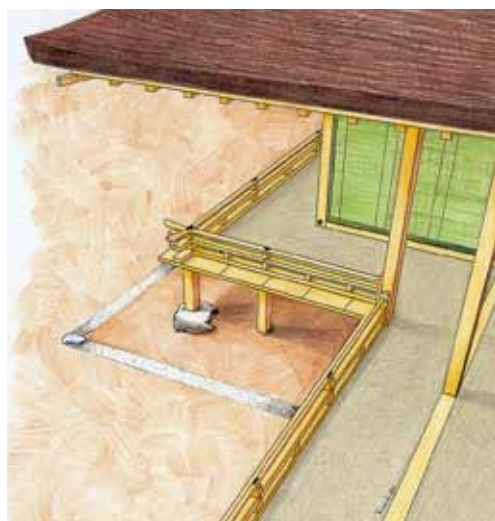
礎石建物と東西廊 復元図
