岡崎・六勝寺を歩く

(財)京都市埋蔵文化財研究所・京都市考古資料館

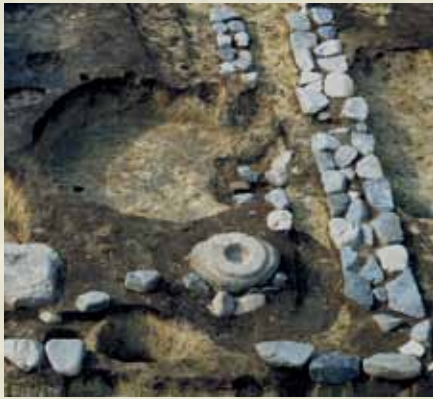
5 尊勝寺五大堂跡 建物南西隅の礎石と基壇の裾を検出した。1986年

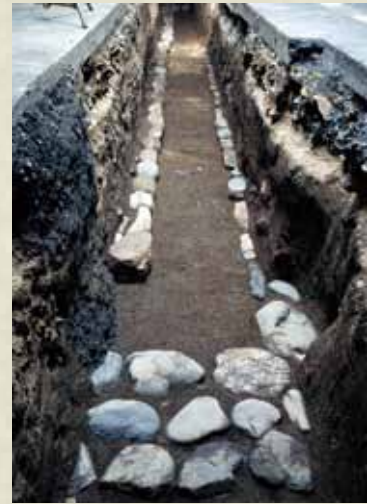
6 尊勝寺の建物跡 冷泉通の調査で建物基壇や雨落溝の石組を発見。1996年

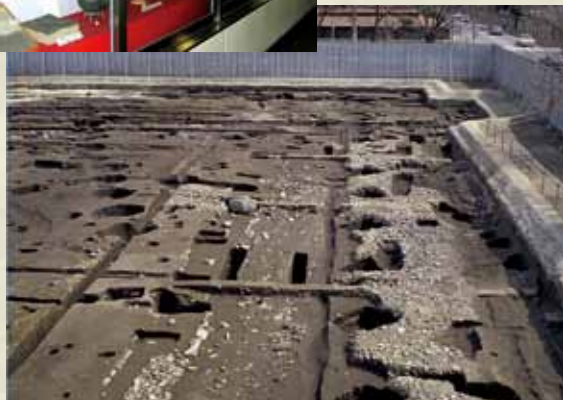
7 二条大路末の遺構 礎を敷き詰めた道路と築地の地業・側溝は白河条坊の復元に欠かせぬ資料である。1991～92年

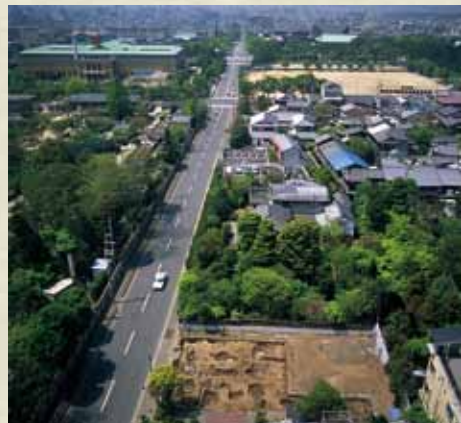
8 法勝寺跡 東上空から見た発掘中の東回廊。金堂跡は調査地の西隣に位置する。1986年
