沢ノ池畔の建物跡

(財)京都市埋蔵文化財研究所・京都市考古資料館

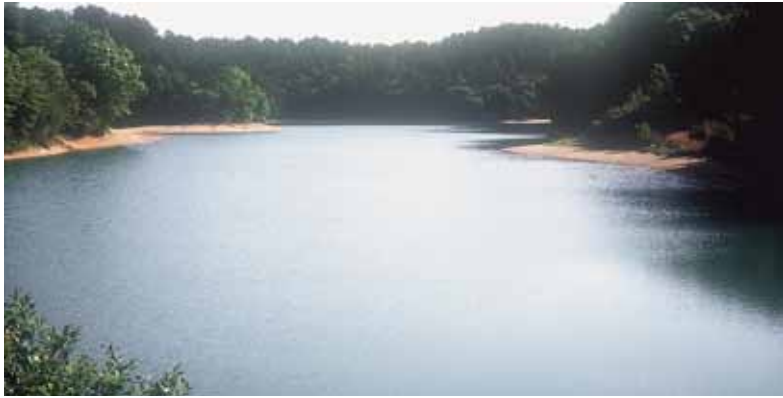
沢ノ池を北から望む

池は標高370m付近にあり、南北約500m、東西約50~100mで南北に長い形状をしています。

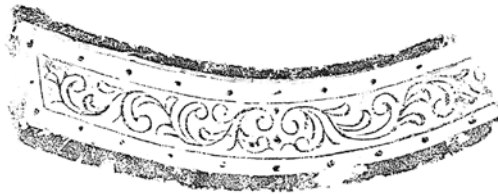
池の南東部で採集した軒平瓦 拓本(1:4)

1 三間四面の建物 池の南東部には三間四面の礎石建物があります。柱間は身舎が桁行3.0m、梁間2.7mを測ります。礎石は0.7m前後のもので、石材はチャートです。ここでは平安時代前期の軒平瓦も採集されていますので、建物は一部に瓦を葺いていたものと思われる。この遺構の規模からすると中心的な建物と思われる。

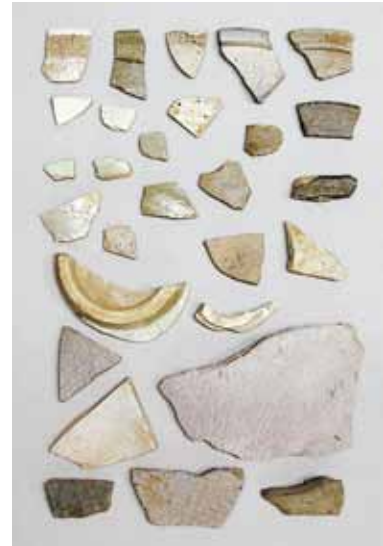
採集した土器片

まとめ これらの遺構の付近からは、須恵器や緑釉陶器、白磁、瓦片などが採集されています。遺物の年代は、平安時代前期のものと、平安時代後期から鎌倉時代前期のもので、江戸時代の瓦もあります。遺構は平安時代から造られていたものと思われる。

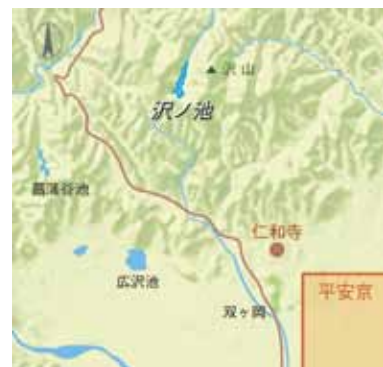
沢ノ池とその周辺

立地 この池は平安京の北西方向にあたり、御室仁和寺から約4kmに位置し、標高約500mの沢山の西側谷部分にあります。池の南にある稜線からは平安京の北西部を

見渡せ、また古くから丹波への交通ルートに近いところにあります。
