# 藤原為隆邸の庭園

## － 平安京左京四条一坊二町の調査 －

(公財) 京都市埋蔵文化財研究所・京都市考古資料館

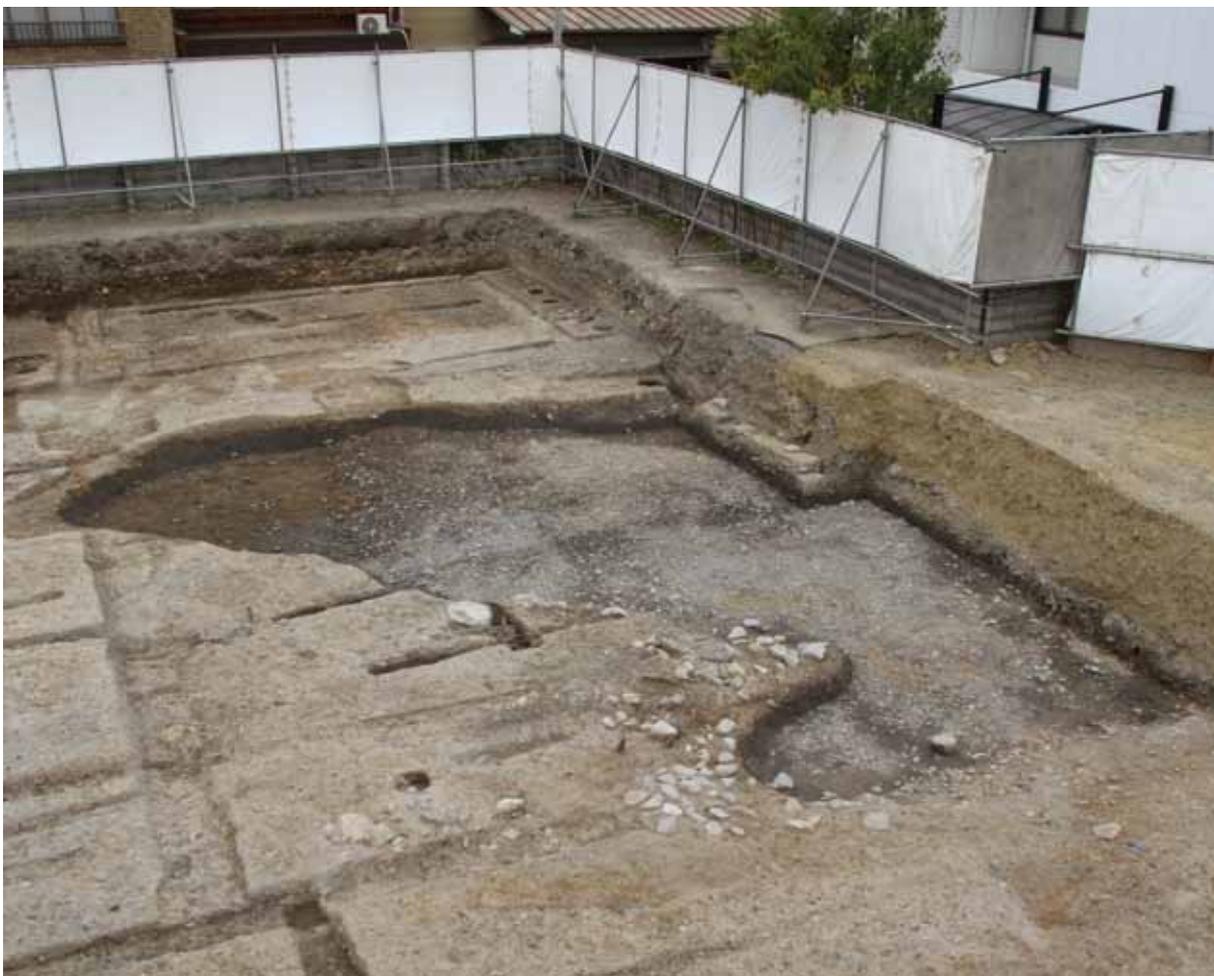
第2期 池（北東から）

東岸に大きめの石が敷かれた岬が作られる。

第2期の池は、第1期の池の北東岸を埋めて岬状の張り出しを作り、東岸が曲線的になり、M字を歪めた形に作られています。池の規模は南北11m、北岸近くで東西19mとなり、第1期の池より小さくなります。池の北岸には径10cm程度の礫を貼って洲浜が作られ、そこから東へ続く岬部分には径30

～40cmの石が敷かれるように置かれます。岬の意匠は、北岸の穏やかな洲浜とは異なる荒磯を表現したとみられます。岬の構築には当時の土木技術が駆使されており、杭を池底に打ち込み、細長い板を杭の前後に編むように通して岬の形をした土留めが作られます。土留めの内部に土を充填する際、積み重ねた土が崩れるのを防ぐため、土と土の間に樹皮を敷いています。これを岬の核として、その周囲に粘土を盛って完成させています。また、池の北西部には、瀬落しやりみずともなう遣水が作られます。瀬落しは、径40～80cmの大小の石で構成されており、それらは花崗岩とチャートが使用されます。

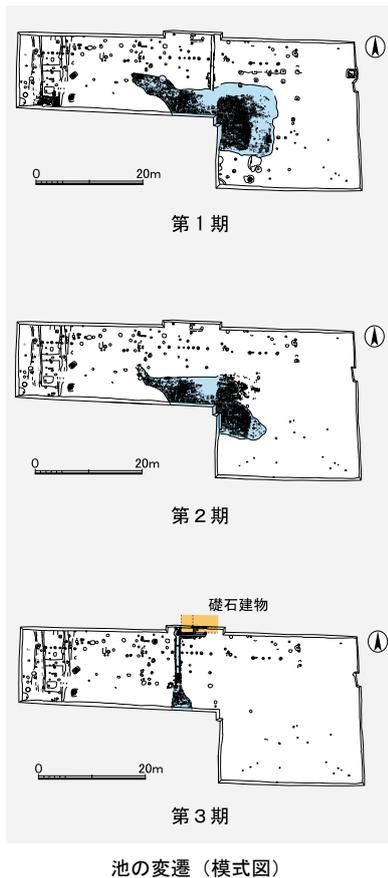
池の変遷（模式図）

第1期の池は北西が突出した方形で、その規模は南北13m、北岸近くで東西26mに及び、池の深さ

第3期の池は、第2期の池の東部をさらに埋め立て、西部も埋めたために池の形が大きく変化します。池の規模は東西4m、南北4mとさらに小さくなります。池の北岸には径10cmほどの礫を貼った洲浜が作られます。池の西部が埋められたため第2期の遣水はなくなり、池の北岸に接続する南北方向の石組溝が導水施設として新た

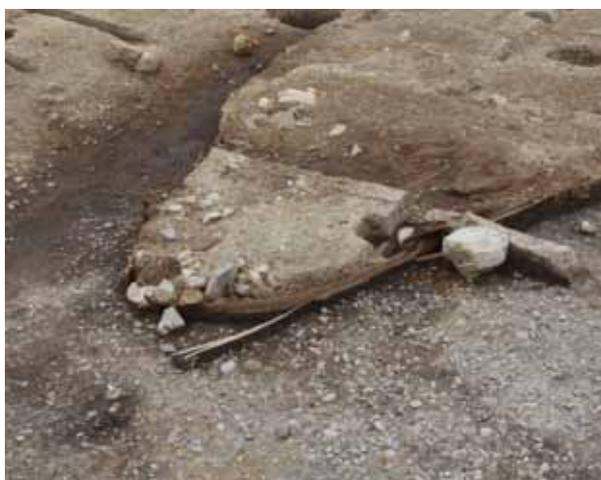
第2期 岬の構築状況（南西から）  
土留めのために杭・板・樹皮が用いられる。
