淀城二ノ丸の石垣

(公財)京都市埋蔵文化財研究所・京都市考古資料館

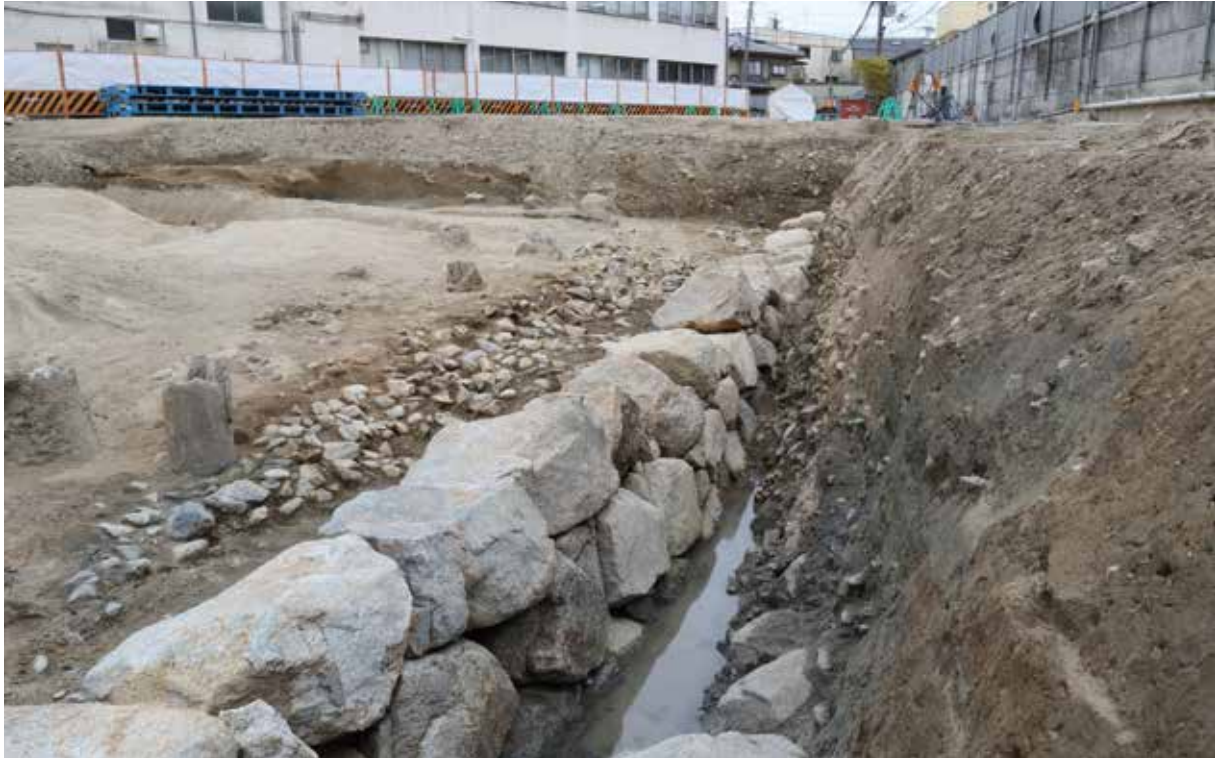
検出した二ノ丸石垣 (南東から)

今回の調査で発見した石垣は、南北約17m、高さは約1.4m、主軸方位は北に対して約11度東に振

られています。石垣の高さに関しては、上部が2石ほど抜き取られていることや基底部が確認できていないことから全容はわかりませんが、少なくとも4mはあったのではないかと考えています。

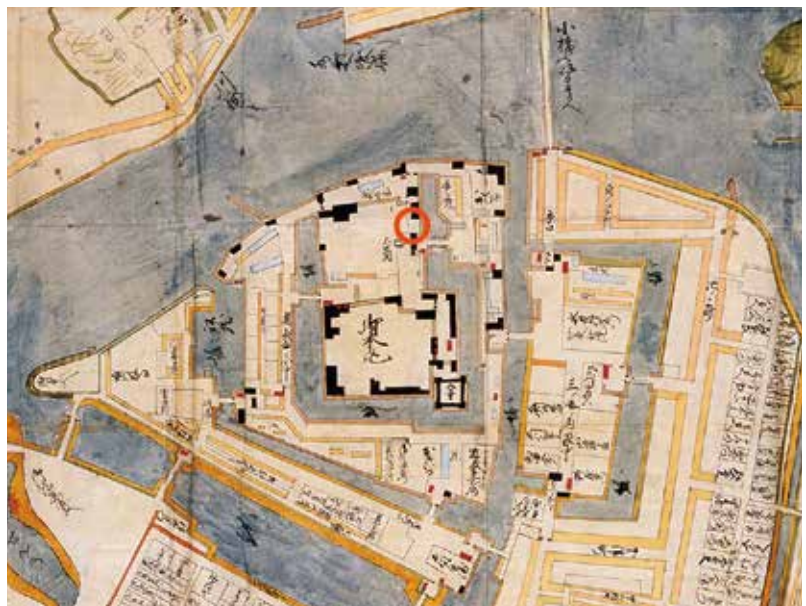
『淀城大絵図』部分 (○が調査地点) 所蔵：京都大学大学院工学研究科建築学専攻

二ノ丸の石垣 これまでの発掘調査の成果や現存する天守台、江戸時代中期に描かれた絵図『淀城大絵図』などを元に淀城の復元が行なわれ、この復元案を参考に2018年に二ノ丸の存在が推定される位置で発掘調査を行なったところ、その東限を画する石垣と堀を発見しました。

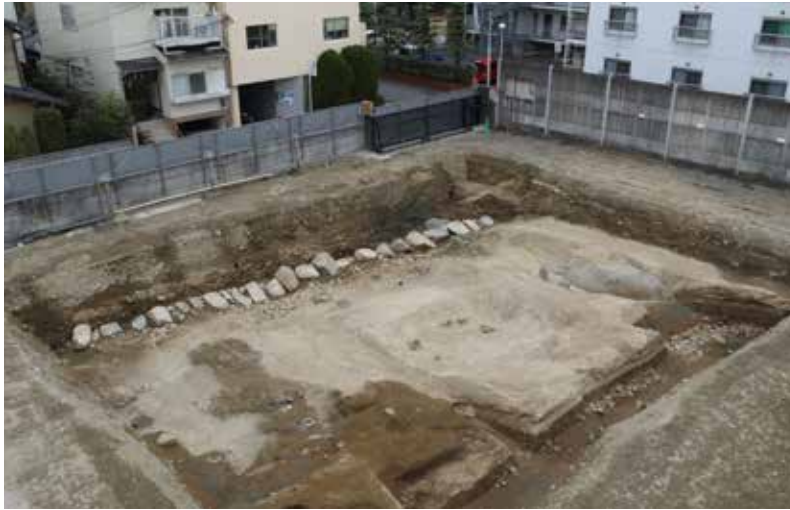
調査区全景（北西から）

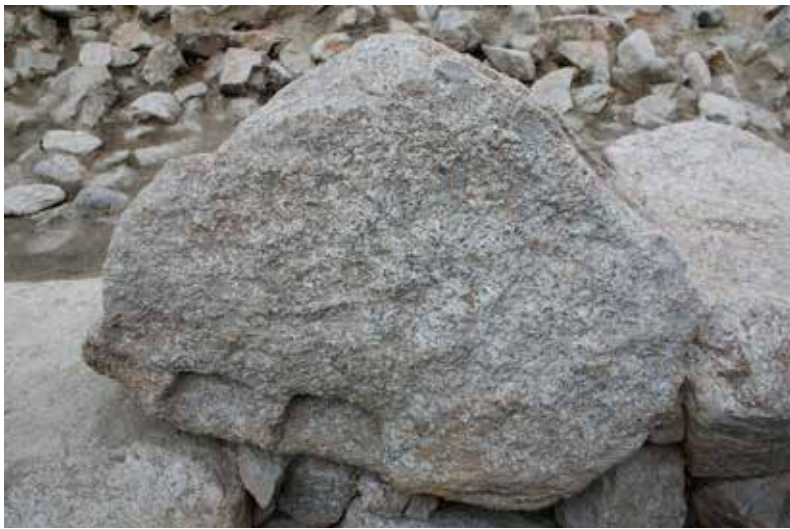
矢穴跡を残す割石（東から）

検出した主な石材35石の内、9石で石材を割るために穿った矢穴跡を確認し、その矢穴跡の形が慶長期前半（17世紀初頭）の特徴を示していることが分かりました。この時期は伏見城築城の時期と重なります。つまり、淀城二ノ丸の石垣は松平氏による淀城の築城時に新調されたものではなく、『淀古今真佐子』にあるように伏見城の廃城石を転用した可能性が高いと考えられます。また、この石垣には補修や改修を行なった痕跡が認められないことから、築城時からその場所を変えていないといえます。
