室町殿跡の発掘調査 — 足利将軍家の庭園 —

(公財) 京都市埋蔵文化財研究所・京都市考古資料館

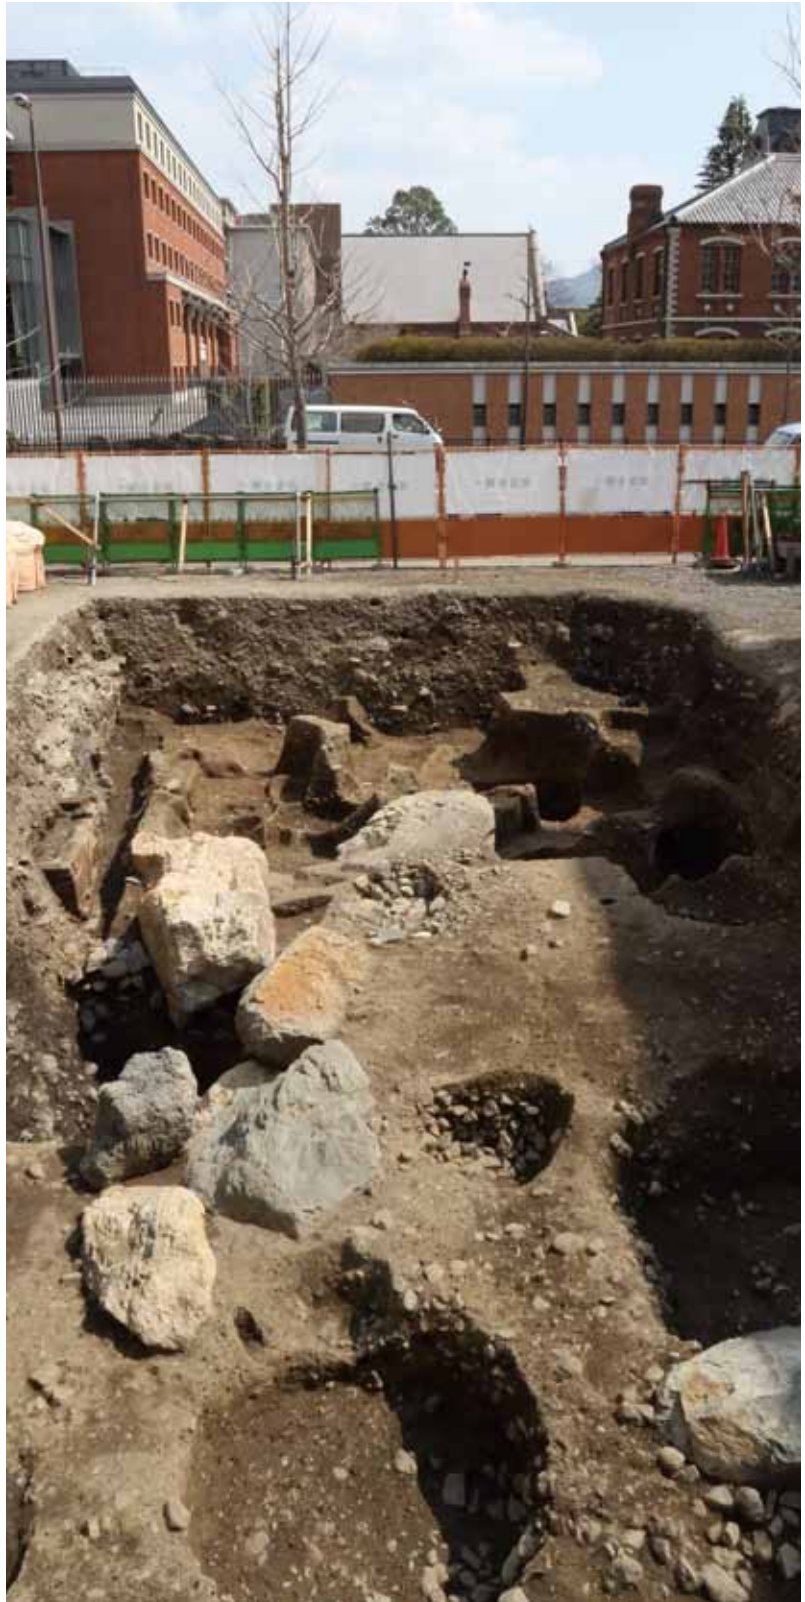
写真1 石組全景（西から）

2020年1月から4月にかけて南部東端で、発掘調査を行ないました。調査の結果、室町殿の庭園遺構の池と9石の景石群を検出しました（写真1）。見つかった池は南岸と東岸で、L字形に屈曲しています。景石9石のうち、6石は互いに組み合わさっており、滝口の石組を構成しています（写真2）。

石組に用いられた石材は、いずれも一辺が1mを超え、最大のものは長辺が約2.75mにもおよび、重さは約10トンと推測されます。また、石材の種類はチャート^{かつ}・頁

岩ないし粘板岩・珪岩・ホルンフェルスと多様で、色彩や質感にも工夫がなされていたと考えられます。さらに巨大な景石を据えるために拳大の礫を敷き詰めた造成工事を行なっていることも確認できました。このように石材の大きさや種類と質感、丁寧な造成工事などから、今回検出した滝石組は庭園の主要景観の一部であったと考えられます。

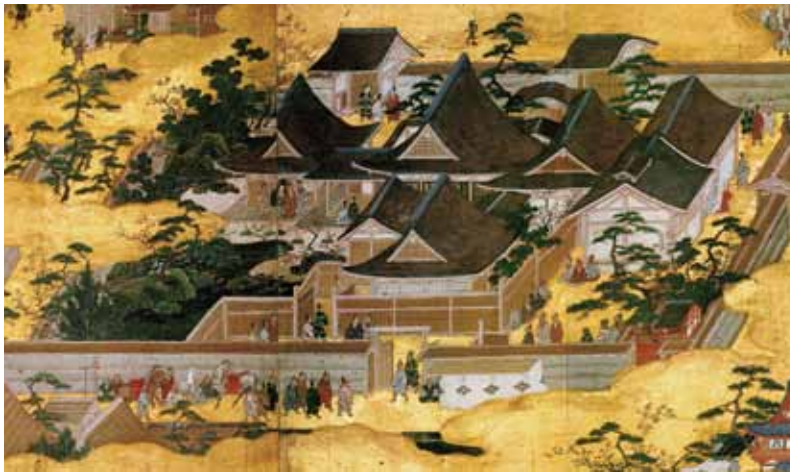
図1 洛中洛外図に描かれた室町殿（東側から見たようす）
『上杉本洛中洛外図屏風』（所蔵：米沢市上杉博物館）

おわりに 16世紀中頃に描かれたとされる『上杉本洛中洛外図屏風』では、在りし日の室町殿の姿を見ることができます（図1）。

北部に建物、南部に池や植栽のある庭園が描かれており、これまでの調査成果とも合致します。ただし、ここに描かれている室町殿は実際の16世紀の情景ではなく、過去の理想化・概念化された義政期の姿であるという意見もあります。足利義政といえば、将軍在位中に応仁の乱が起こるなど、政治的な評価は必ずしも高くはありません。しかし、東山山荘（銀閣寺）の庭園の造営など、東山文化の担い手として文化的には評価の高い人物です。今回発見した庭園遺構からも義政の文化的な卓越性や作庭への熱意が感じられるのではないのでしょうか。（松永修平）
