富小路

—平安京の路の一例—

(公財)京都市埋蔵文化財研究所・京都市考古資料館

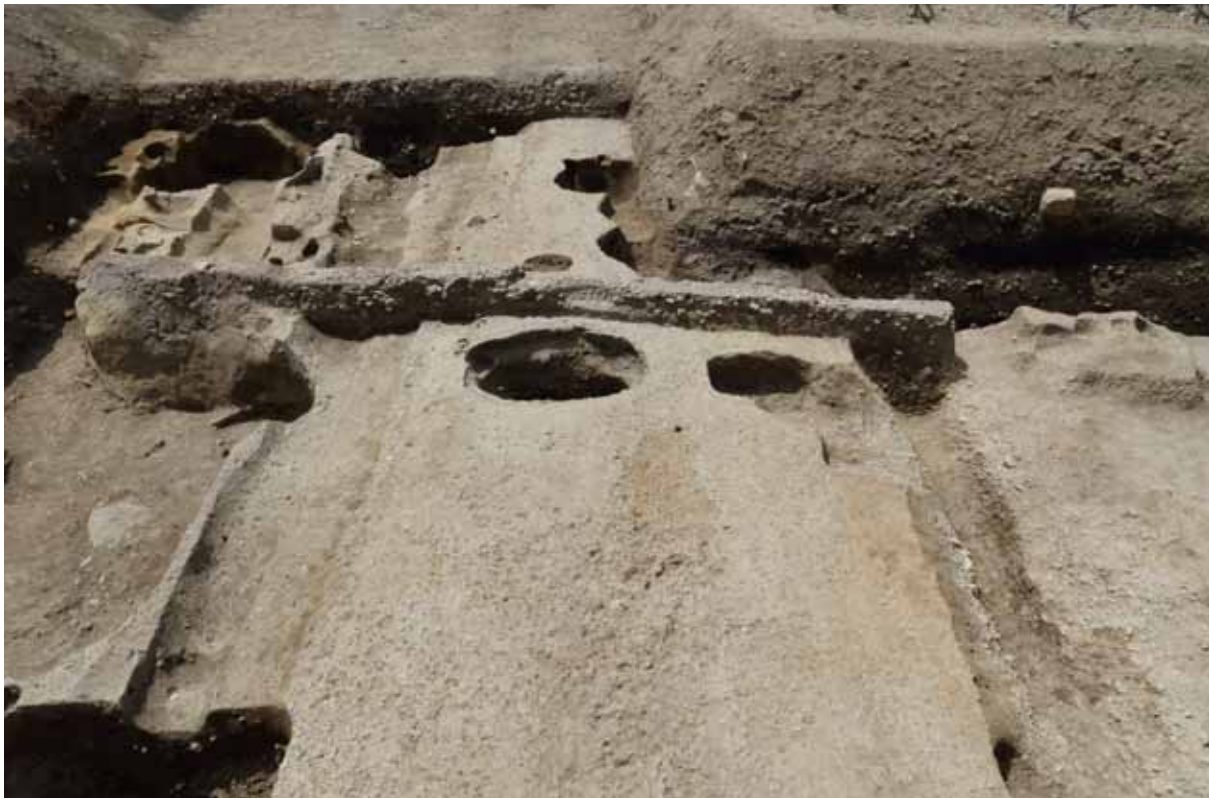
写真1 平安時代中期の富小路(北から)

富小路の発掘調査 2020年、現在の麩屋町通四条上るで行なった発掘調査で、平安時代中期から室町時代にかけての富小路とみのこうじが見つかりました(写真1)。富小路は、南北方向の路で、平安京の東端である東京極大路の一筋西側に位置します。調査では、4時期の路面と6時期の側溝が見つかり、その変遷や構造を明らかにすることができました。

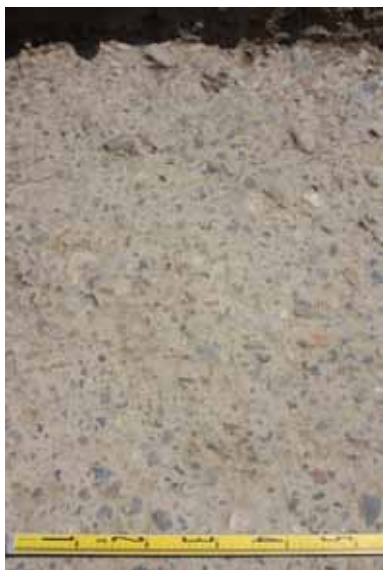
写真2 路面の礫敷き

敷いて路盤とし、その上面の路面は2～3cm程度の礫を密に敷き詰めて固く叩き締めていました。路面に用いられた礫の大きさは均質で、材料を選別し丁寧に造られています(写真2)。また、路の断面形は、中央部が高く、両端に向かって低くなるかまぼこ形をしていました。このことは、降雨の際に雨水を側溝に流し、路面部分に水が溜らないようにするための工夫と考えられます。路面の両側に
