発掘成果をふりかえって 2024

<http://www.kyoto-arc.or.jp>
 (公財) 京都市埋蔵文化財研究所・京都市考古資料館

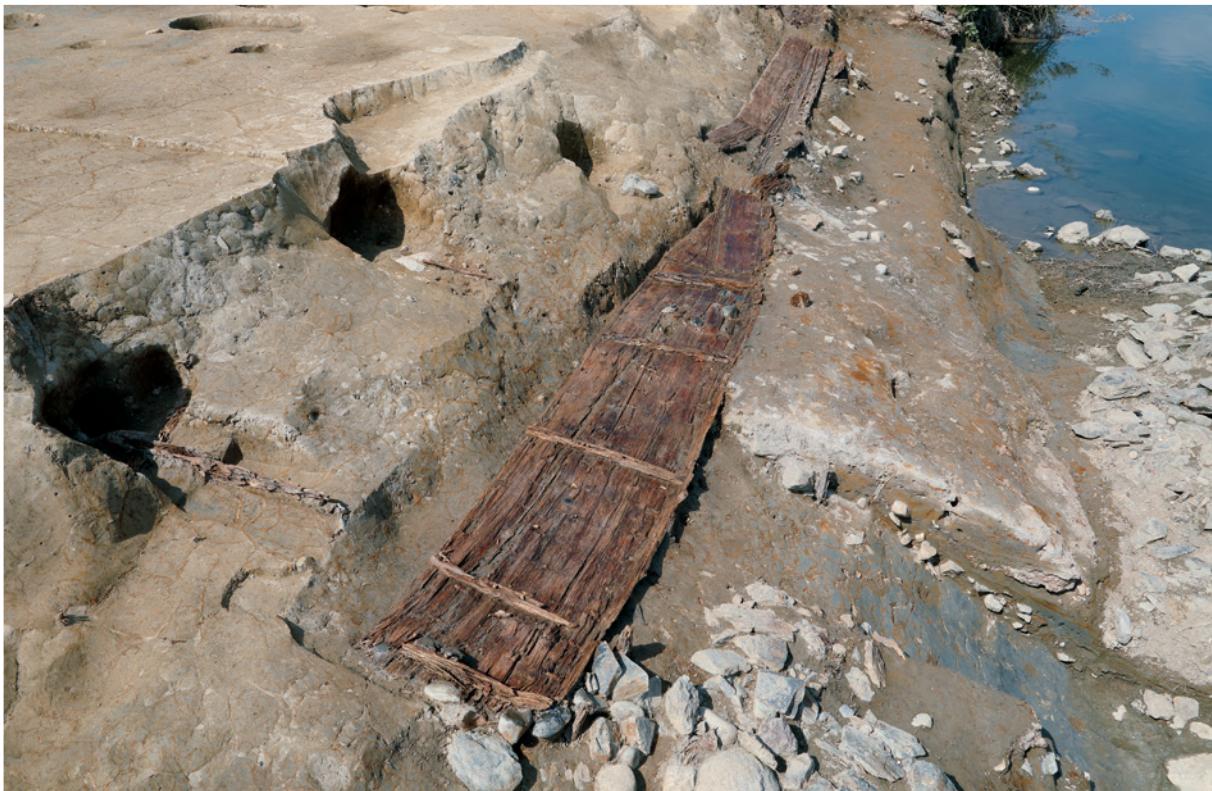
1 長岡京跡・淀水垂大下津町遺跡 伏見区淀水垂町

調査地は、桂川下流の右岸沿いに位置します。桂川沿いの集落東縁辺では、川船を再利用した土留め・護岸遺構が見つかりました。史料などから、淀二十石船の拠点である水垂町に関する遺構とみられます。

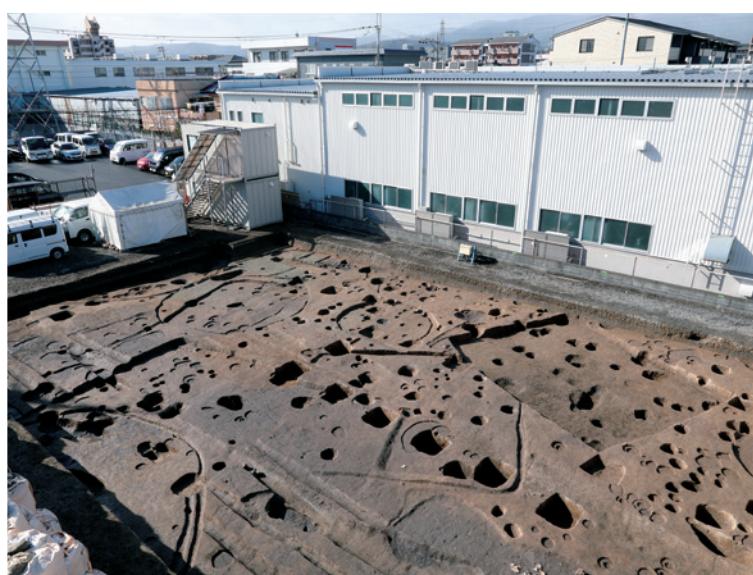
2 中久世遺跡 南区久世中久世町

調査地は桂川右岸域の、弥生時代から中世までの遺構が存在する複合遺跡です。調査では、弥生時代中期から後期にかけての竪穴建物・土坑や、長岡京期の掘立柱建物などが見つかりました。特に、弥生時代中期の竪穴建物は、本遺跡で初の発見となりました。

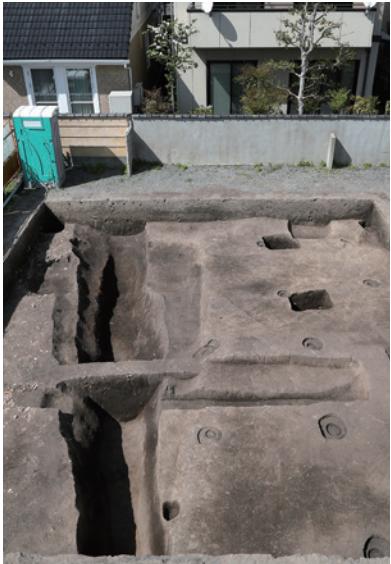
3 北白川廃寺 左京区北白川東瀬ノ町

北白川廃寺は、飛鳥時代に創建された寺院跡です。寺の西を区画する南北溝と建物跡が見つかりました。北白川廃寺の西端を確認したのは初めてです。

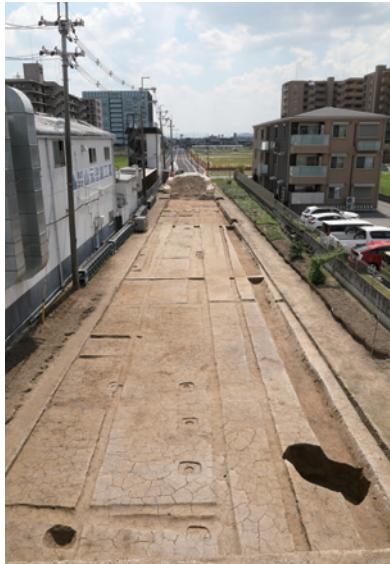
4 溝路遺跡 南区久世殿城町

調査地は長岡京の北郊に位置しています。これまで長岡京の北限と考えられてきた北京極大路の北側 120mの地点で道路の交差点と建物が見つかりました。

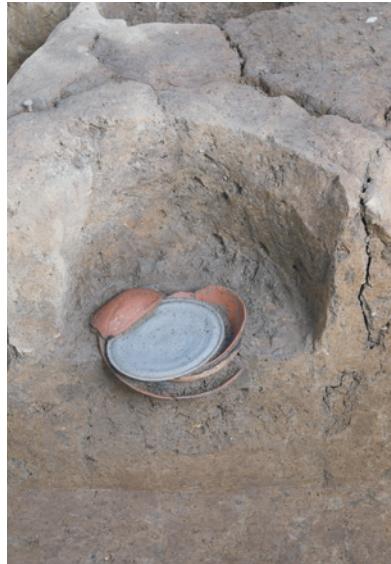
5 平安宮跡 上京区須浜池町

調査地は平安宮の内裏を警護する役人の詰所が置かれた大宿直（おおとのい）跡に位置しています。調査では、9世紀前半の建物跡や溝状遺構、地鎮跡を確認しました。

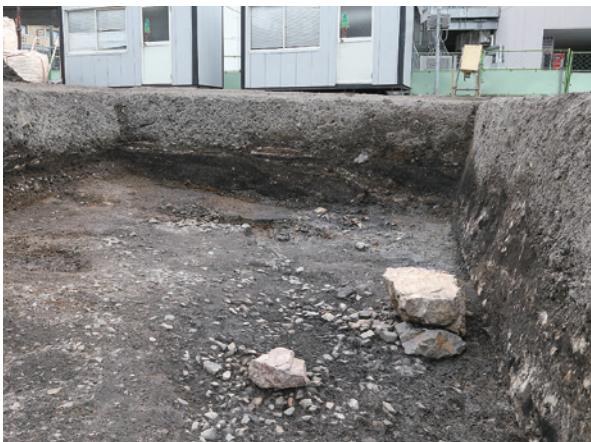
6 平安京右京一条四坊十三町跡 右京区花園伊町

調査地は法金剛院旧境内の東隣、平安京右京一条四坊十三町の中央からやや北東寄りに位置します。調査では、11世紀後半の邸宅の園池が見つかりました。池の汀には洲浜が施され、景石も据えられていきました。

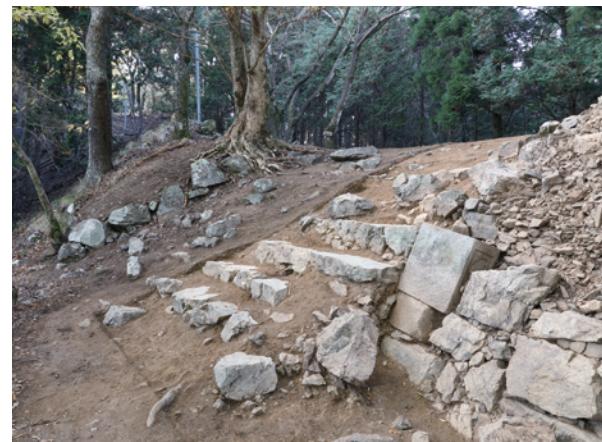
7 周山城跡 右京区京北周山町

周山城は、明智光秀によって東丹波の拠点として築城されました。調査場所は二之丸虎口の調査で、石積階段と城門の礎石、二之丸の南面石垣が見つかりました。城門は格式高い薬医門であったと考えられます。

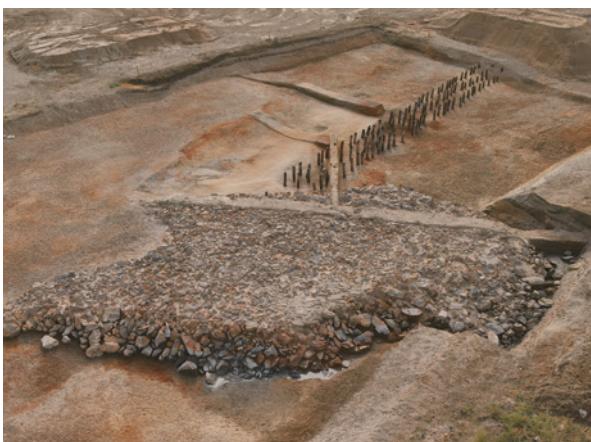
8 長岡京跡・桂川関連遺跡 伏見区横大路

調査地は、桂川下流の左岸沿いに位置します。調査では江戸時代前期頃と推定される石積水制が見つかりました。石積水制は、水流を制御するために、川の中央に向かって張り出す岬状に造られていました。

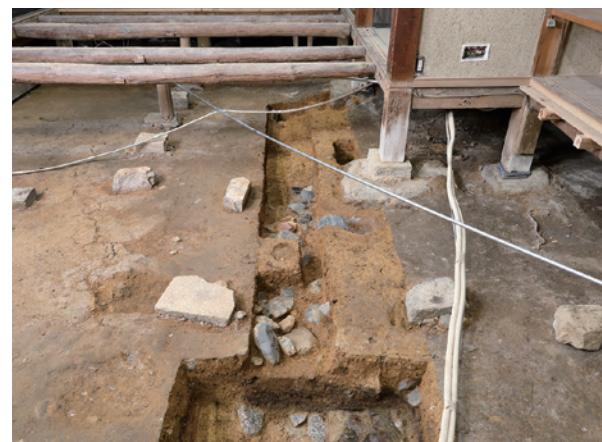
9 史跡仁和寺御所跡 右京区御室大内

仁和2年(886)創建の仁和寺は、応仁の乱で焼失後、江戸時代に復興されますが、明治20年(1887)の火災により宸殿等が焼失しました。調査では、明治20年に罹災した宸殿の基壇南端と雨落溝、およびそれらの底石上に広がる焼土・炭層を確認しました。
