発掘成果をふりかえって 2025

(公財)京都市埋蔵文化財研究所・京都市考古資料館

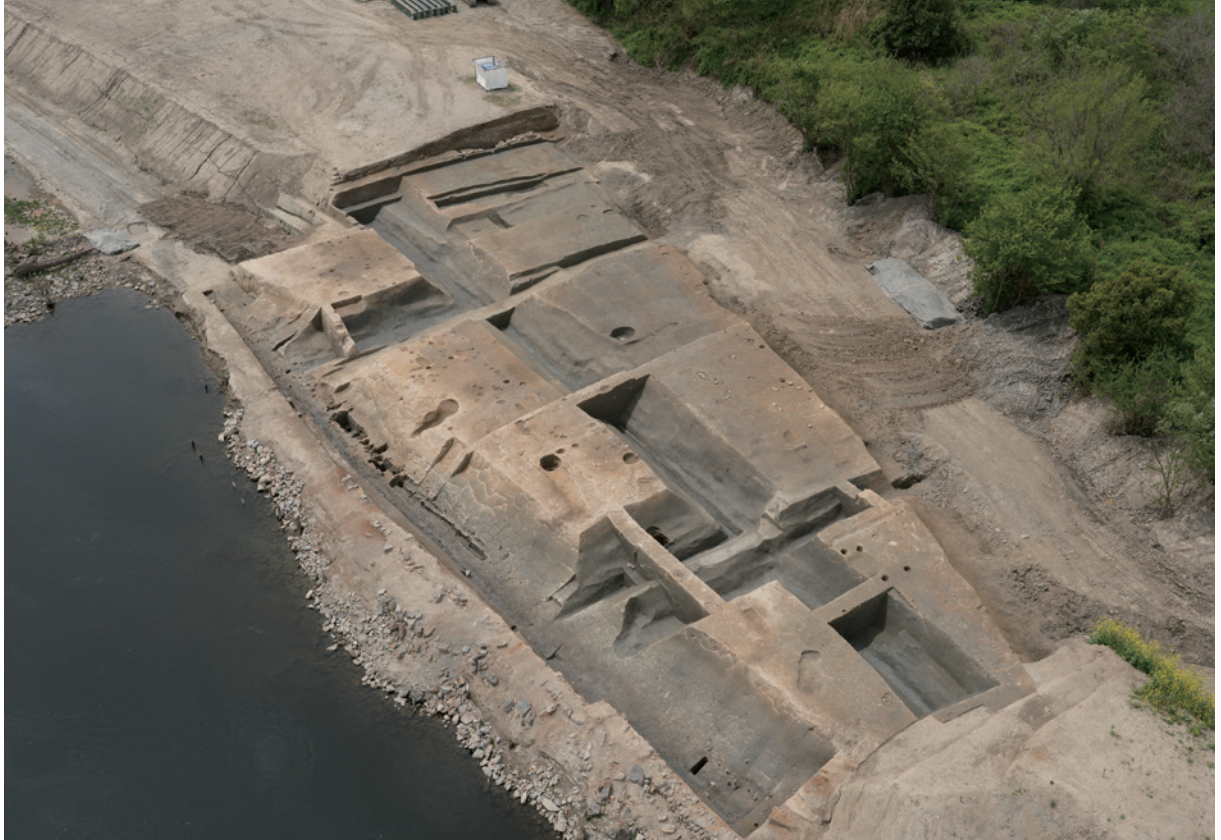
1 淀水垂大下津町遺跡 伏見区淀水垂町

2021年度から桂川右岸の河川敷で調査を行なっています。2025年度の調査では、室町時代後期から安土桃山時代の防御を意識した堀と考えられる大規模な溝群が見つかりました。昨年度までの調査でも同様の遺構が複数見つかっており、堀で囲ったいくつかの方形区画が存在したことが分かってきました。

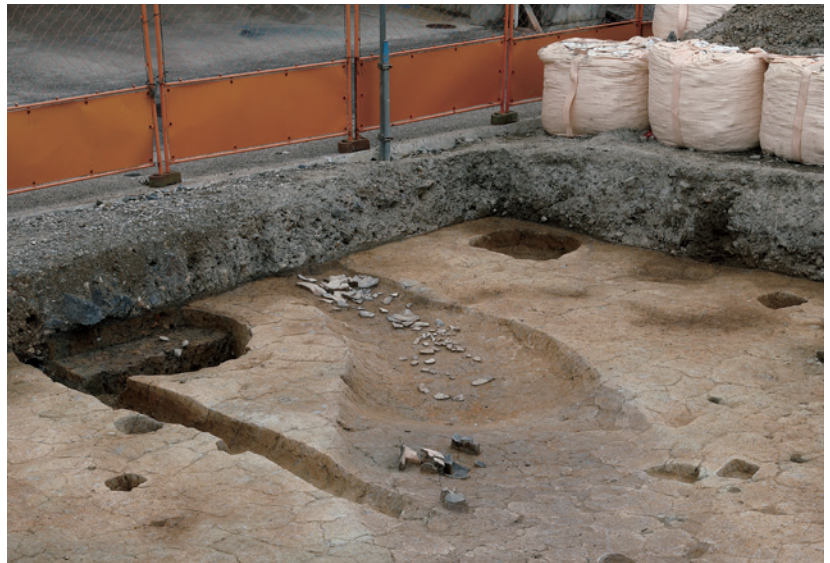
2 下久世城跡・下久世構跡・中久世遺跡 南区久世殿城町

調査では、弥生時代から江戸時代の遺構・遺物が見つかりました。弥生時代中期の溝からは、ほぼ完形の壺や水差、甕などが出土しました。この溝は方形周溝墓の周溝の一部となる可能性があります。

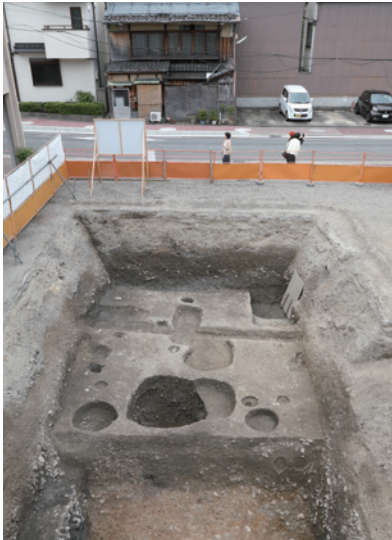
3 六波羅政庁跡

調査地周辺は、平安時代後期に平家の拠点となり、その後、鎌倉幕府によって六波羅政庁が設置されました。調査では、鎌倉時代の池状遺構や室町時代の幅4m以上の溝が見つかりました。

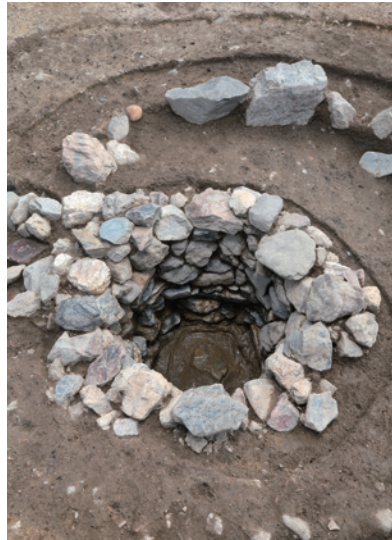
4 龍安寺御陵ノ下町遺跡

調査地は、衣笠山の西南麓に位置します。室町時代中期に龍安寺が建立され、調査地周辺は門前村と称されるようになりました。調査では、室町時代の建物や井戸が見つかりました。

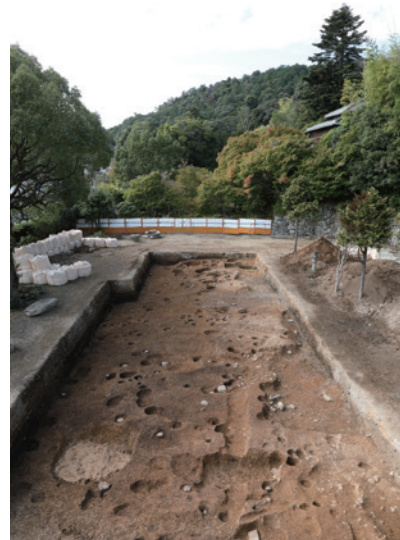
5 植物園北遺跡

調査地は、賀茂別雷神社（上賀茂神社）東側にあり、室町時代に成立した社家町周辺に位置します。調査では、室町時代の大規模な造成と、多数の柱穴が見つかりました。
(京都市文化財保護課の調査)

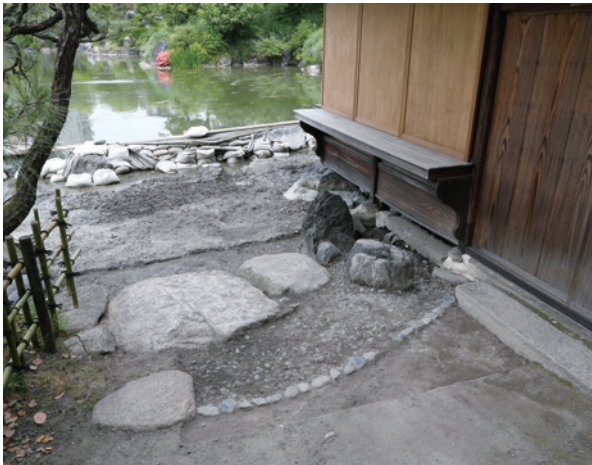
6 名勝渉成園 下京区下珠敷屋町通間之町東入東玉水町

東本願寺の飛地境内である渉成園では、2015年度から庭園の整備に伴う調査を行っています。広大な印月池に張り出して建つ茶室・漱枕居周辺の調査では、露地に石列や礫敷きが施されていたことが分かりました。

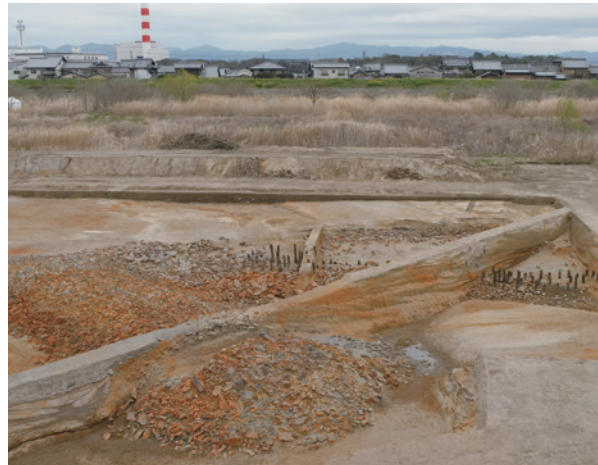
7 桂川関連遺跡 伏見区横大路南島

調査地は、桂川左岸の河川敷に位置します。調査では、江戸時代前半と考えられる石積水制や舟溜り、明治から大正時代の杭列による護岸が見つかりました。いずれも、河川の水流を制御するために造られた構造物です。
(京都市文化財保護課の調査)

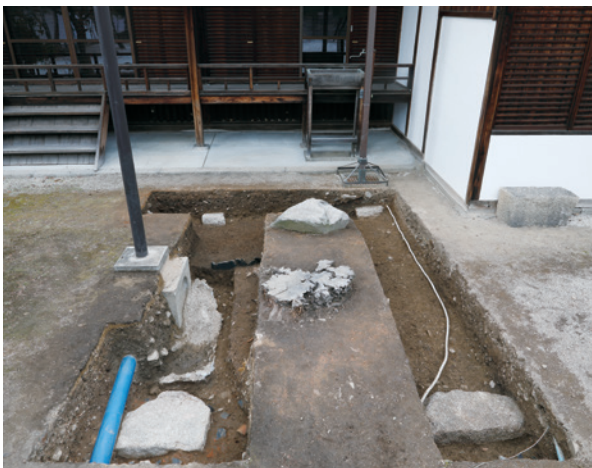
8 史跡旧二条離宮（二条城） 中京区二条通堀川西入二条城町

二条城は、徳川家康が造営し、秀忠・家光により大規模な改築が行なわれました。調査では、江戸時代前期の建物の礎石が見つかりました。絵図との対比から、本丸御殿北西部の坊主部屋の礎石にあたりとみられます。

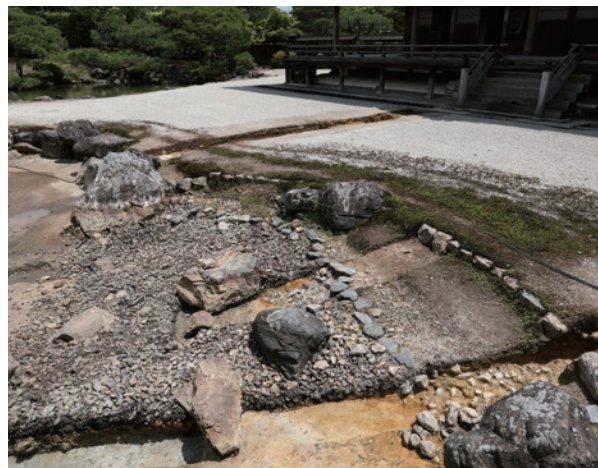
9 名勝仁和寺御所庭園 右京区御室大内

仁和寺御所庭園は、2020年に国の名勝に指定されました。宸殿北側の園池の調査で、現在の汀の下層から江戸時代の洲浜が見つかりました。現在の汀は、明治20年罹災後に小川治兵衛の手により復興されたことが分かっています。
