特別展示「みやこの庭園 —発掘と整備から知るすがた—」によせて

(公財)京都市埋蔵文化財研究所・京都市考古資料館

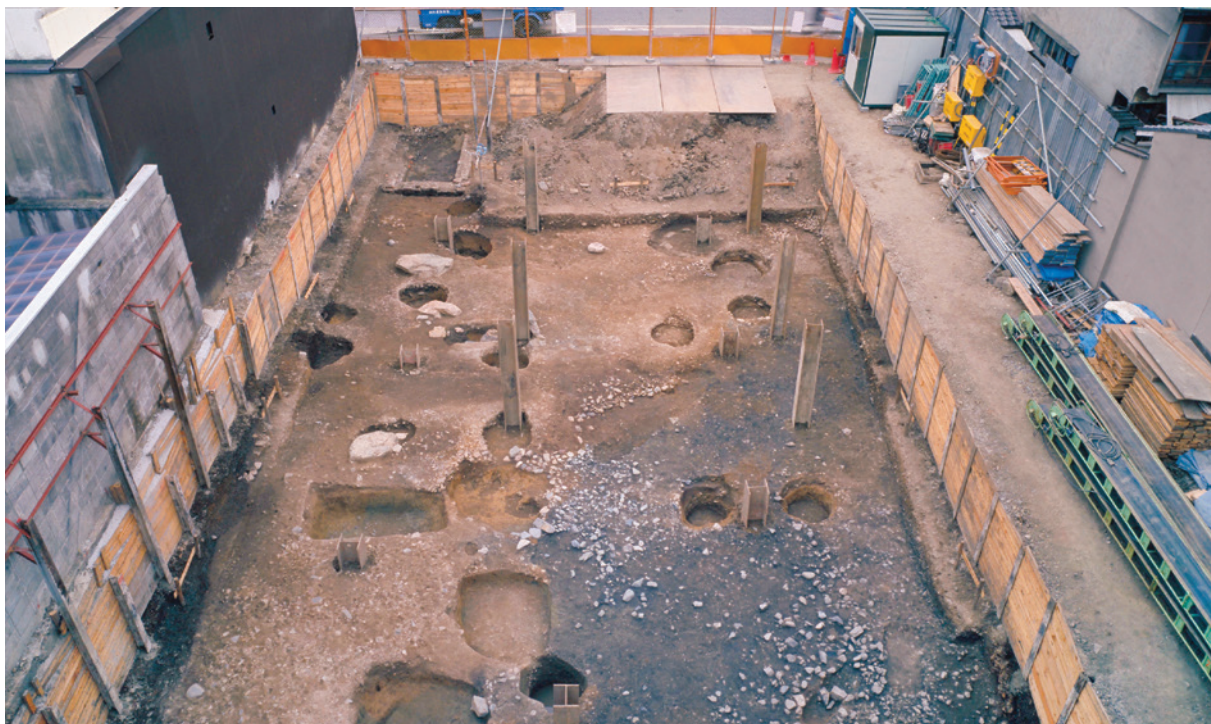
写真1 高陽院園池の洲浜と景石(図1-調査5、北から)

高陽院跡では令和6年(2024)までに12回の調査が行なわれており、洲浜をもつ池や出島(中島か、

景石が見つかっています(写真1)。これらの調査成果から、4町規模の敷地南西に広大な園池(池A)があり、北東で見つかった園池(池B)と合わせて、高陽院には2つの園池が存在したと考えられています(図1)。また平成9年(1997)には、園池の北西(調査8)で雨落ち溝のある礎石建物と周囲を白砂で化粧した東西廊の一部が見つかり、邸宅の一端が明らかになりました。

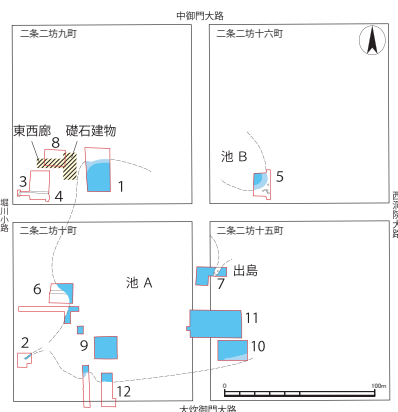
図1 高陽院跡の遺構配置図

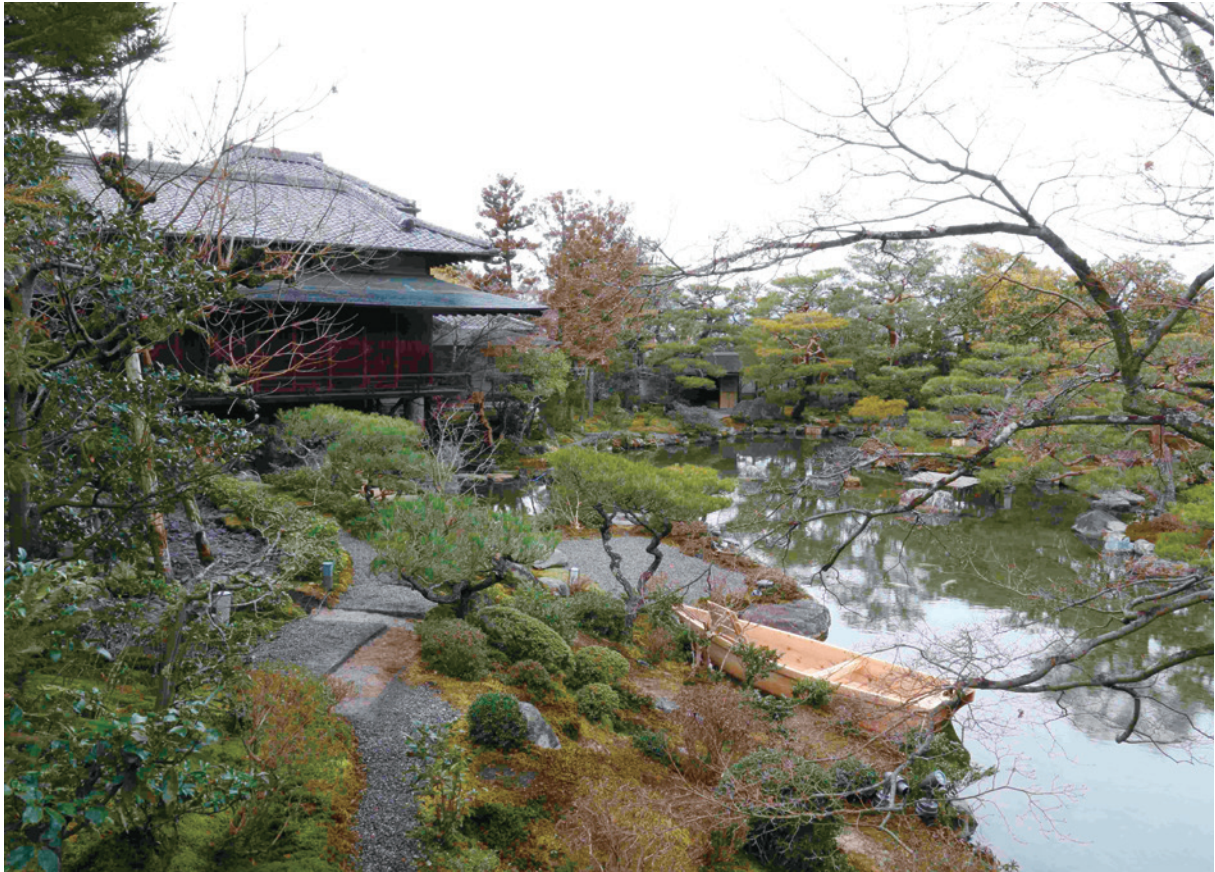
写真2 對龍山莊の庭園と発掘調査

その後、適切な維持管理により良好な景観が保たれてきましたが、経年変化による劣化が目立つようになります。平成27年(2015)に文化財としての庭園の適切な修理方針を検討するために保存修理委員会が設置されました。委員会では、修理箇所、修理の基本方針の検討が行なわれました。そして修理に必要な基礎資料(文献・絵図・古写真など)の収集と併せて、発掘調査が実施されました(写真2・3)。庭園の構成要素である池、滝、流れ、築山、園路などの構造や変遷、修理履歴を知るうえで、発掘調査の成果は重要なデータとなります。調査は8年間にわたり計42か所の調査区を設けて実施されました。これらの調査結果をもとに協議・検討を重ねて修理・整備工事が進められ、令和5年(2023)3月に完了しました。

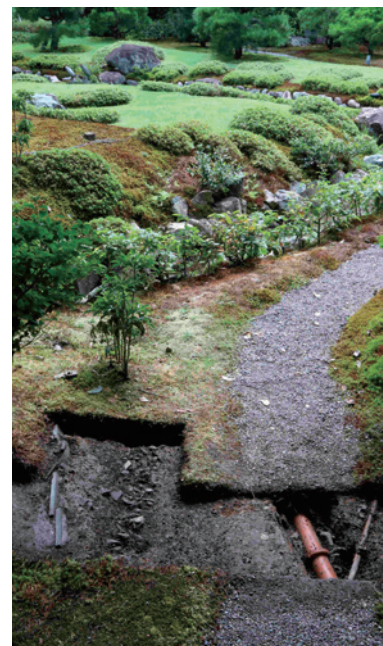
写真3 對龍山莊園路の発掘調査
