醍醐寺と重源

京都市考古資料館 館長 梶川 敏夫

4 栢杜遺跡(伏見区醍醐柏森町) 史跡醍醐寺境内(飛地) 指定面積9,683.32㎡。

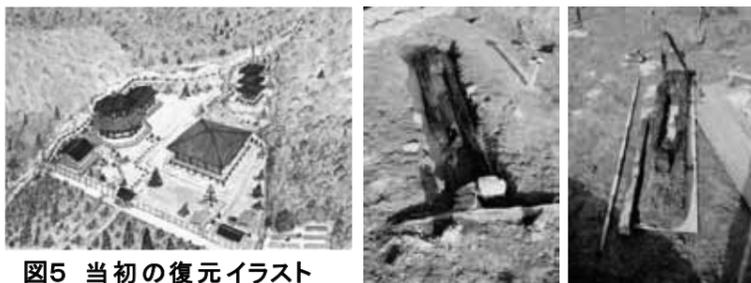
図5 当初の復元イラスト

八角円堂跡の南4箇所で見出した建物倒壊止めの支柱固定遺構の写真(左2枚)と復元案(上の図2枚)

この八角円堂跡の南側雨落溝付近には、一部雨落溝を壊して方形の穴が4箇所検出され、穴中には木材を棺桶大に切断し、中央に細長い穴を空けた材木が埋められていた。最初この遺構は、お墓ではないかと考えたが、中央の穴から先の尖った木製の楔がそのまま見付き、またその方向が八角円堂の南と南東の柱の延長部分に当たることから、八角円堂が地震か土石流で上方から見て半時計方向にねじれて傾き、それを支えるための地面に設けられた倒壊防止施設の痕跡と判明した。また八角円堂跡の南方からは、柱間寸法が6.09m(20尺)もある三間の方形建物跡が見つかり、その建物跡東側からは大量の大仏様式の建築部材が出土した。これは集中豪雨のため、背後にあった谷川が氾濫して大量の土石流がこの建物を破壊・埋没させたことにより残ったものと判明した。

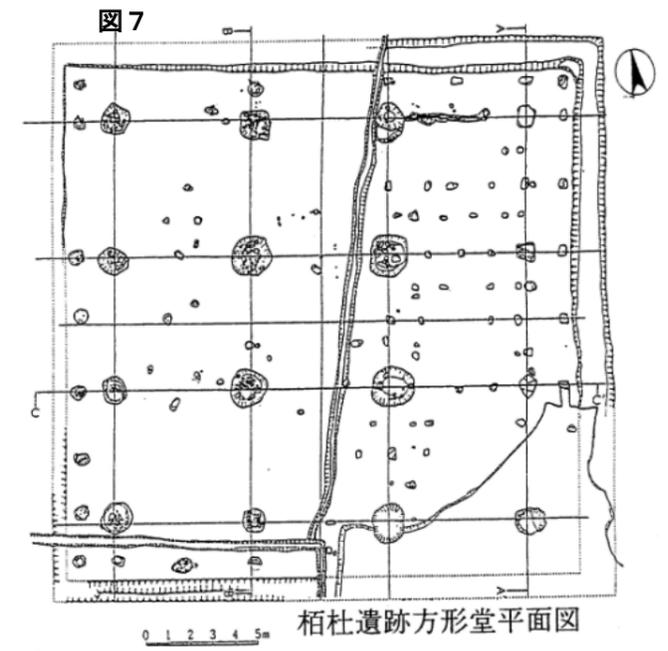
図7

栢杜遺跡方形堂平面図

ただし、1974年の調査で検出されている方形堂は、浄土寺浄土堂とほぼ同じプランで、重源建立の九体阿弥陀堂であることは確実であるが、建立時期は大仏様式による建築技法導入の文治元年(1185)の大仏殿開眼供養以後と考えられ、久寿2年(1155)の源師行建立の九体阿弥陀堂は、先行する別の堂ではないとも考えられている。
