檜原廃寺

（公財）京都市埋蔵文化財研究所 松吉祐希

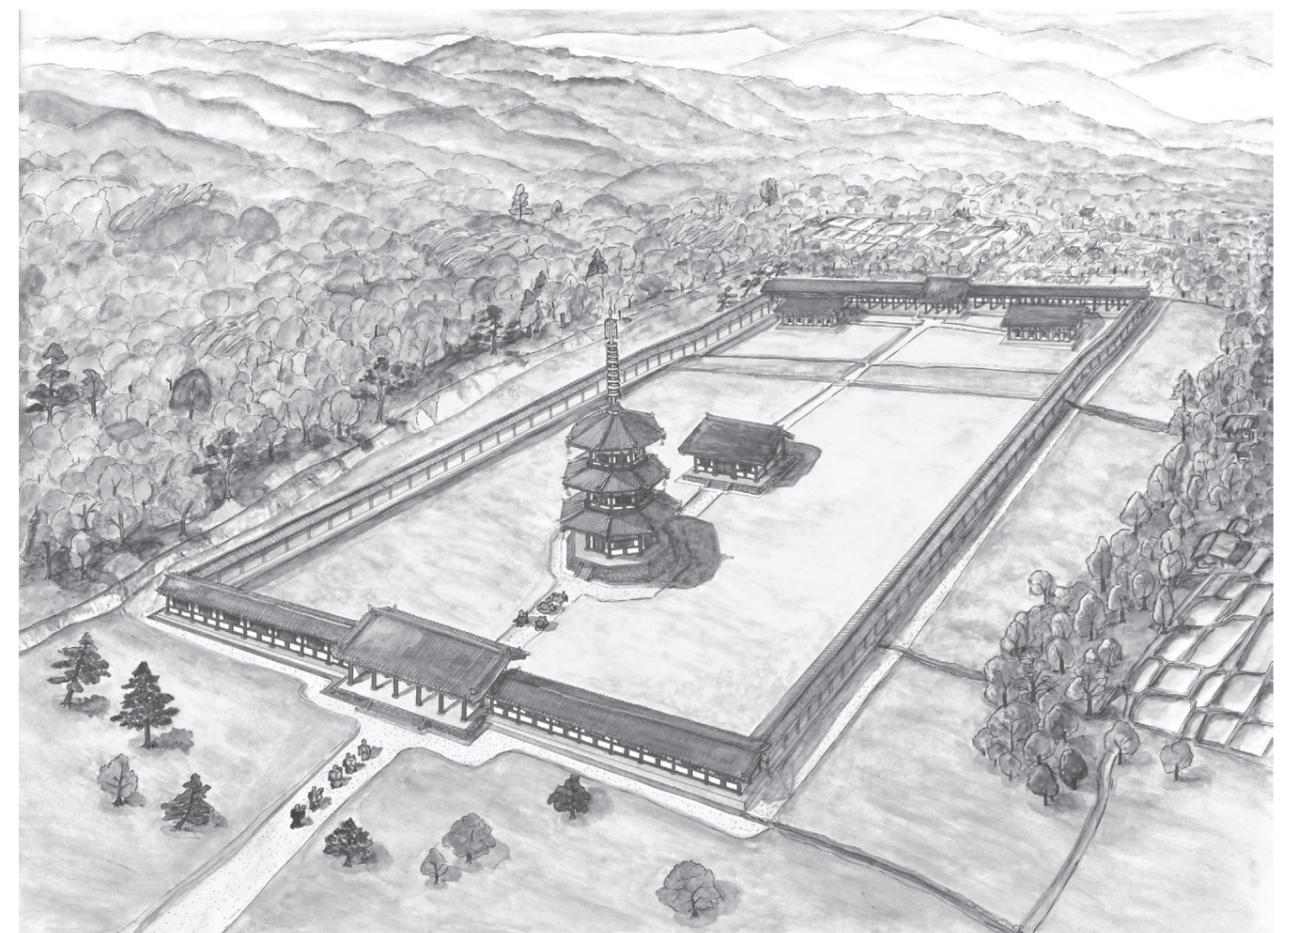
図3 櫻原廃寺イメージ (イラスト梶川敏夫氏)

・四天王寺式説 最初の発掘調査当初から四天王寺式の伽藍配置が想定されていた。その後の調査で検出した基壇状遺構は金堂か。

・一塔三金堂式説 久世康博氏は、八角塔の源流、高句麗系とされた出土瓦、山背における渡来系の秦氏の影響力という点から、檜原廃寺が高句麗系の一塔三金堂式の伽藍配置であったと提示した。しかし、何らかの理由で達成できなかった、とする。

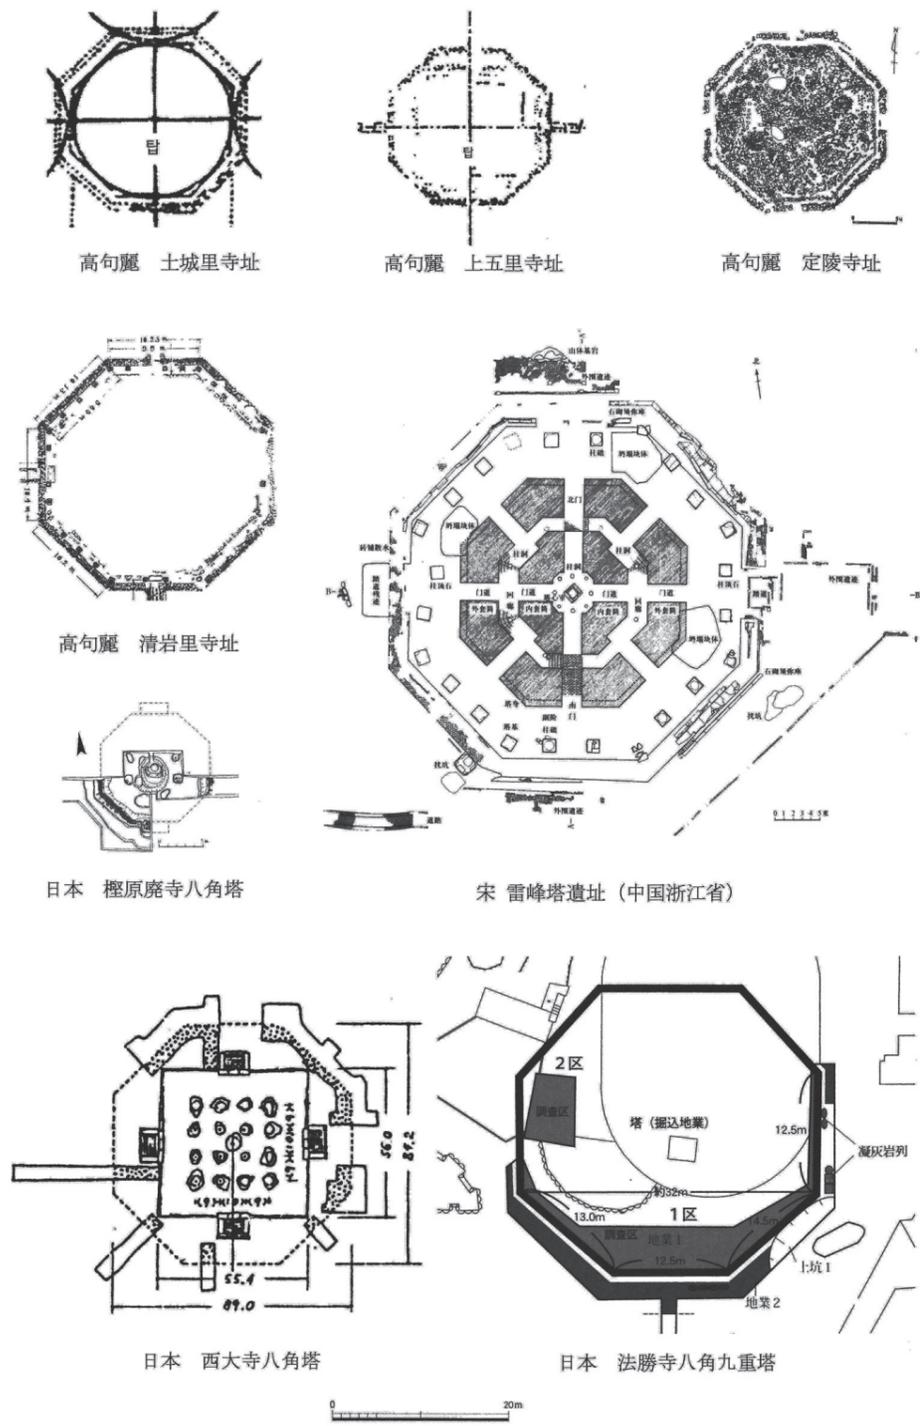
図7 東アジアの八角木塔の発掘遺構 (箱崎 2011 より転載)

日本では、檜原廃寺（7 世紀中頃）、西大寺（8 世紀後半）、法勝寺八角九重塔（1083 年）で、八角

塔の調査事例がある。なお現存する八角塔は、長野県上田市の安楽寺（13 世紀末頃）のみである。難波宮（7 世紀中頃）や鞠智城（7 世紀後半）で、八角建物の存在は知られるが、塔としては檜原廃寺の八角塔が 7 世紀代に造営された唯一であり、現在のところ最古の事例である。

朝鮮半島・高句麗では、土城里廃寺（4 世紀後半）、定陵寺址（5 世紀）、上五里廃寺・清岩里廃寺（5 世紀後半）等が知られる。基壇規模は明らかになっているが、柱の位置や心礎は不明である。

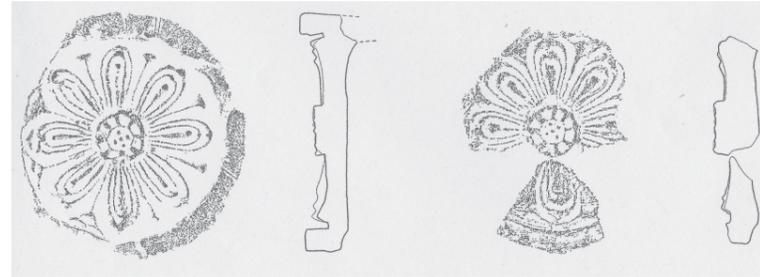
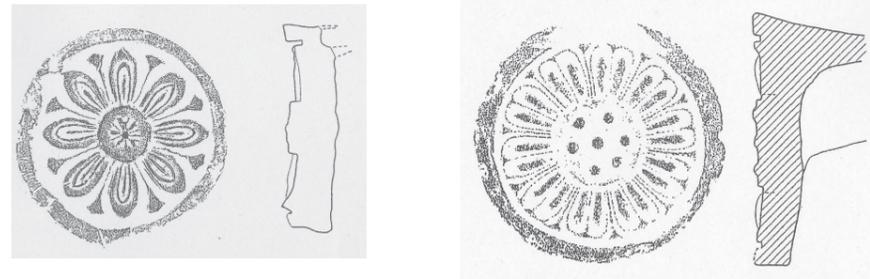
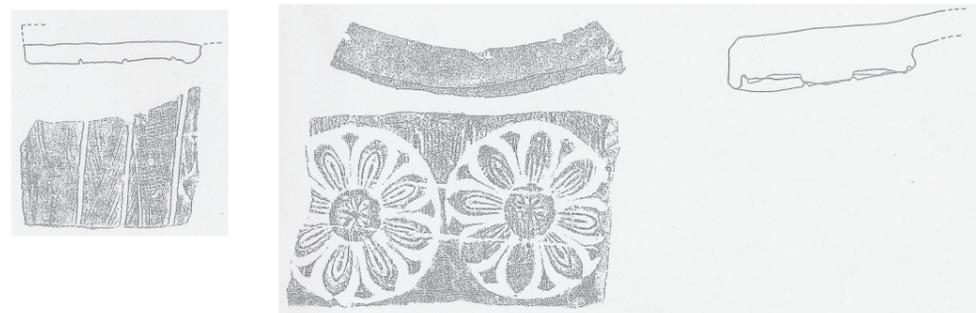
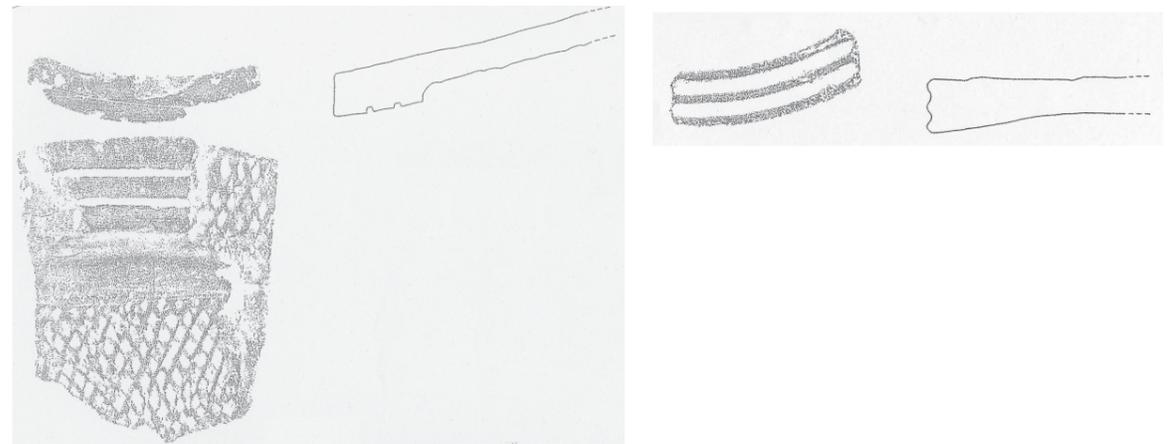
図8 極原廃寺出土瓦

軒丸瓦 A類

B類

C類

D類

軒平瓦 A類

B2類

B3類

B1類

三重弧文軒平瓦

・軒丸瓦 重弁八葉蓮華文軒丸瓦・複弁十葉蓮華文軒丸瓦。山背では檜原廃寺の他に、北白川廃寺・山崎廃寺・志水廃寺の 4 箇所为重弁八葉蓮華文軒丸瓦が出土する。北白川廃寺と同範瓦も確認されている。

・軒平瓦 素文軒平瓦・三重弧文軒平瓦。
