第346回 京都市考古資料館文化財講座/アスニー京都学講座

# 御土居の新知見 一御土居の堀は障子堀だった?!—

公益財団法人 京都市埋蔵文化財研究所 松吉祐希

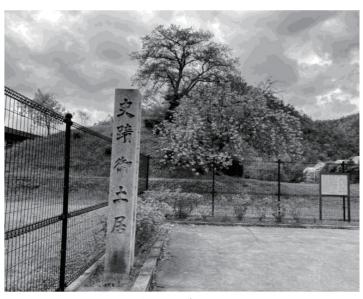
図1 史跡 鷹峯御土居

豊臣秀吉の京都の都市改造事業の一つに、御土居の築造があります。御土居は、京都の街を囲む土塁と堀で、小田原の北条氏を降し、天下統一を果たした翌年の天正 19年(1591)に築造されました。おおよそ北は鷹峯から南は東寺まで、東は鴨川から西は紙屋川までの範囲を囲み、全長 22.5 kmに及びますが、当時の史料にはなんと約3~4か月という異例の期間で築造されたと記されています。江戸時代になると、徐々に堀は埋め立てられ、土塁も一部が削平されていきました。現在、御土居は市内9か所が国の史跡に指定されており、その他に大宮交通公園や北野中学校に土塁が残存しています(図1)。
